Consiglio Superiore dei Lavori Pubblici

Linee guida per il rilevamento della vulnerabilità degli elementi non strutturali nelle scuole (Intesa Rep. 7/CU 28/1/2009)

**Linee guida per il rilevamento della
vulnerabilità degli elementi non
strutturali nelle scuole
(Intesa Rep. 7/CU del 28/1/2009)**

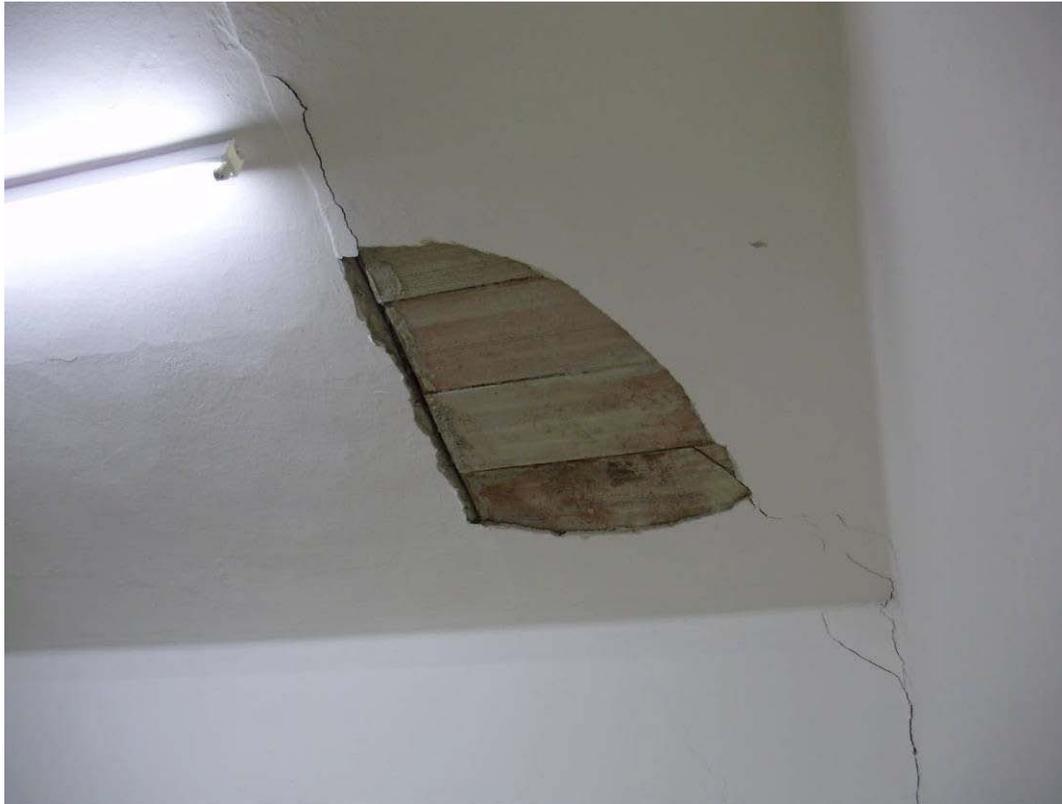
(3.1.1 F) Solaio in putrelle e tavelloni con intonaco distaccato; il tavellone è fuoriuscito dall'appoggio

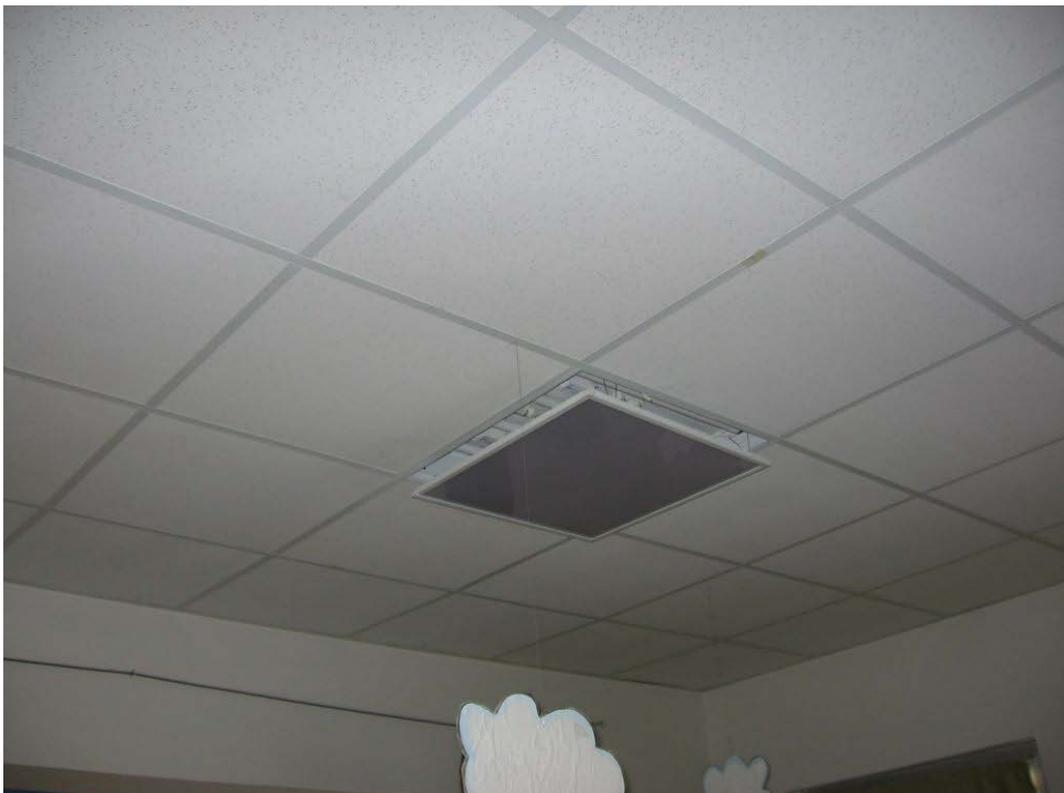
(3.1.1 V) Soffitto intonacato senza segni di degrado e di distacco dell'intonaco

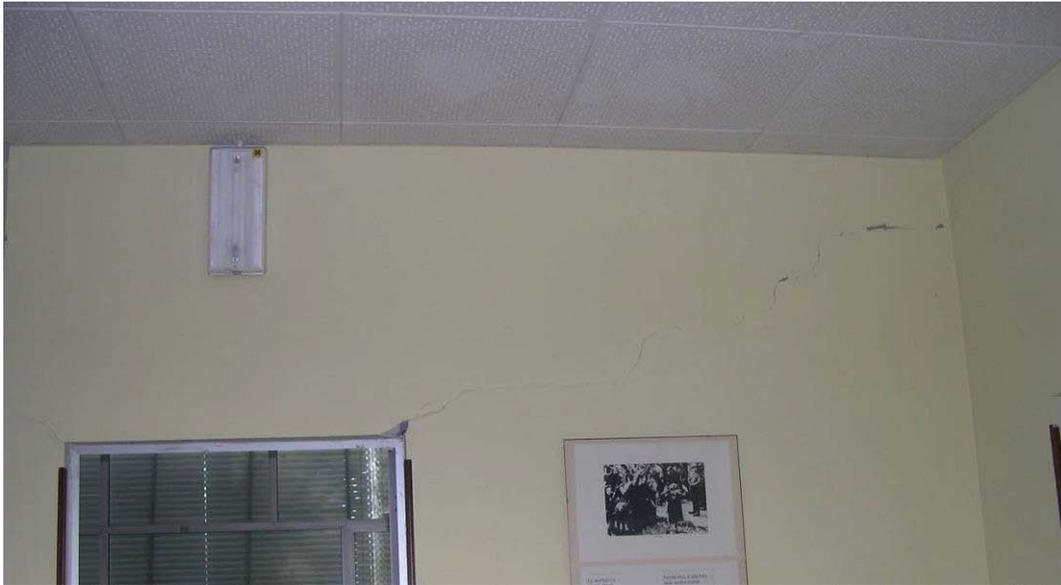
(3.1.2 F) Il controsoffitto non è realizzato con elementi in laterizio, ma comunque con elementi pesanti e fragili (gesso)

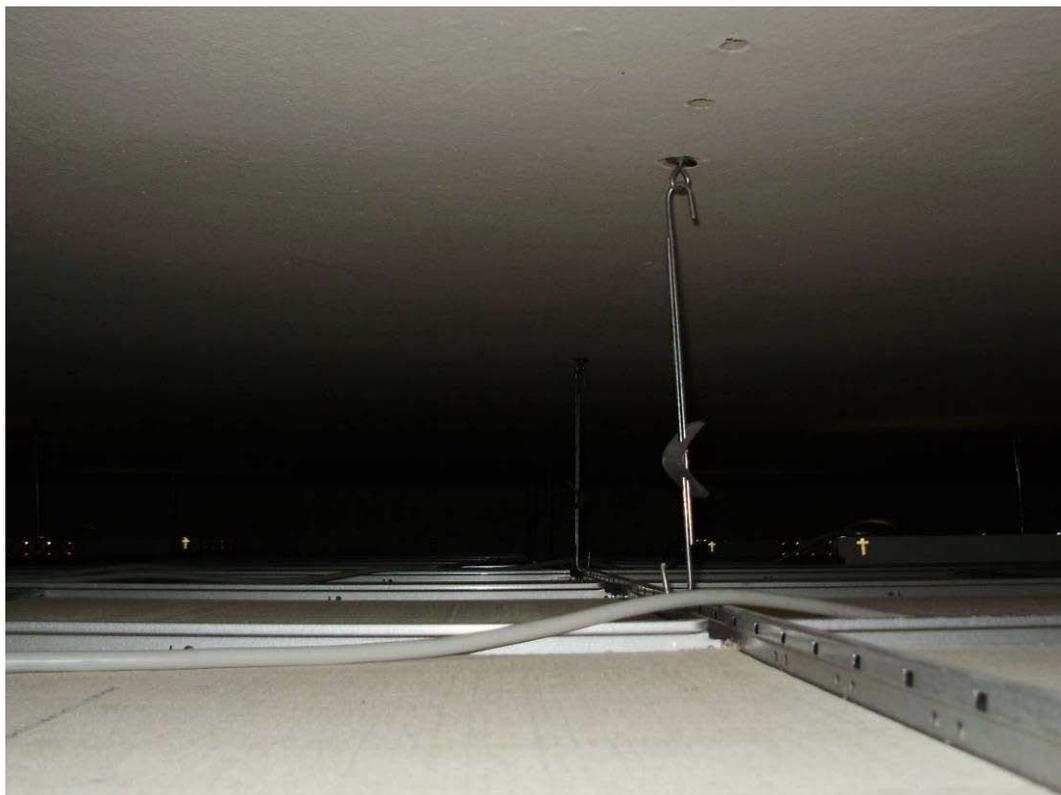
(3.1.3 V) I pendini appaiono idonei a sostenere il controsoffitto leggero e sono in buono stato di conservazione

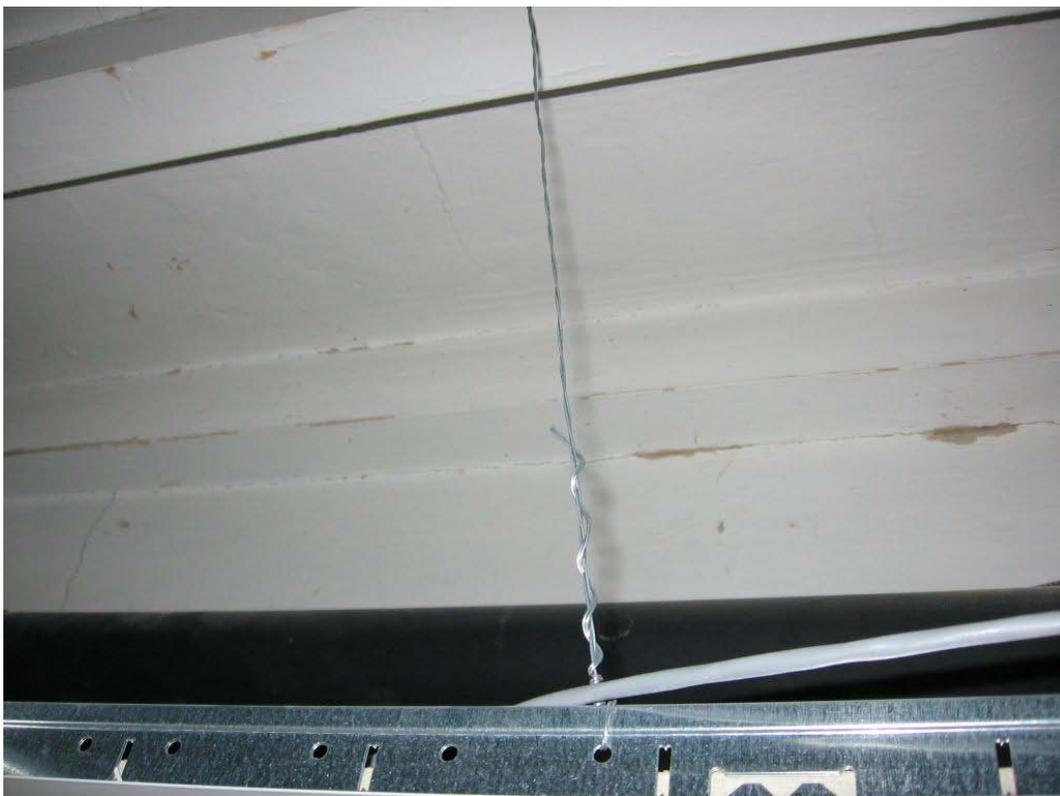
(3.1.3 F) I pendini non appaiono idonei a sostenere il controsoffitto relativamente pesante

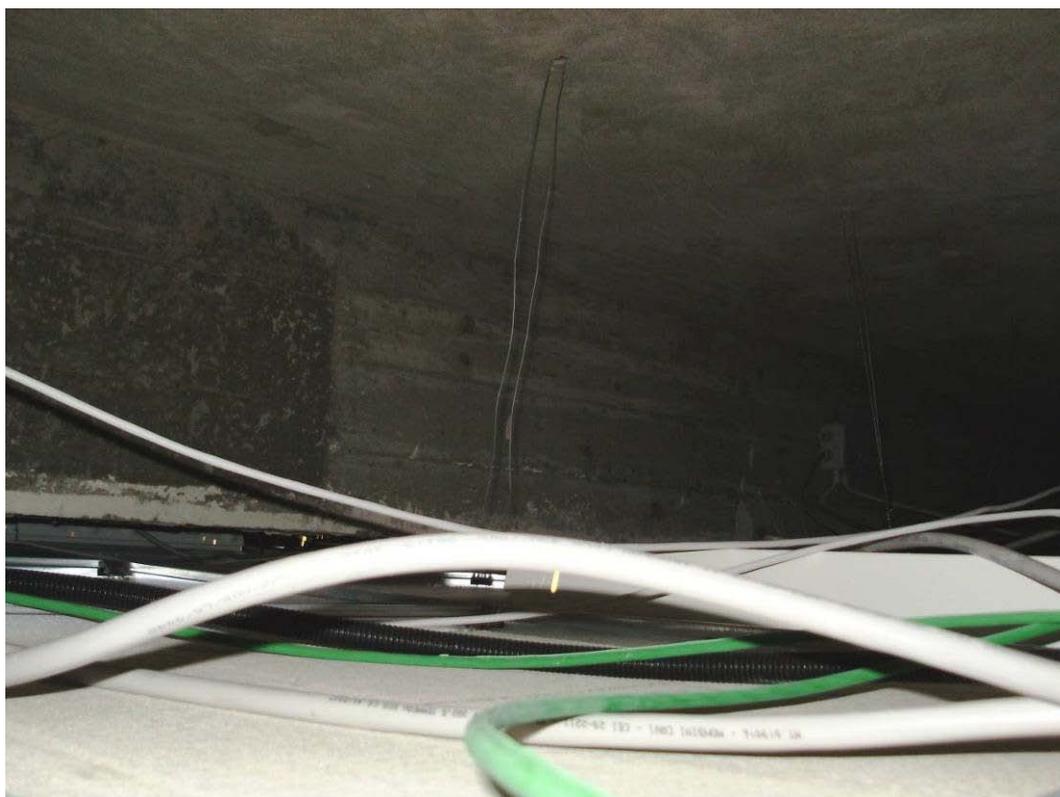
(3.1.3 F) I pendini non appaiono idonei a sostenere il controsoffitto

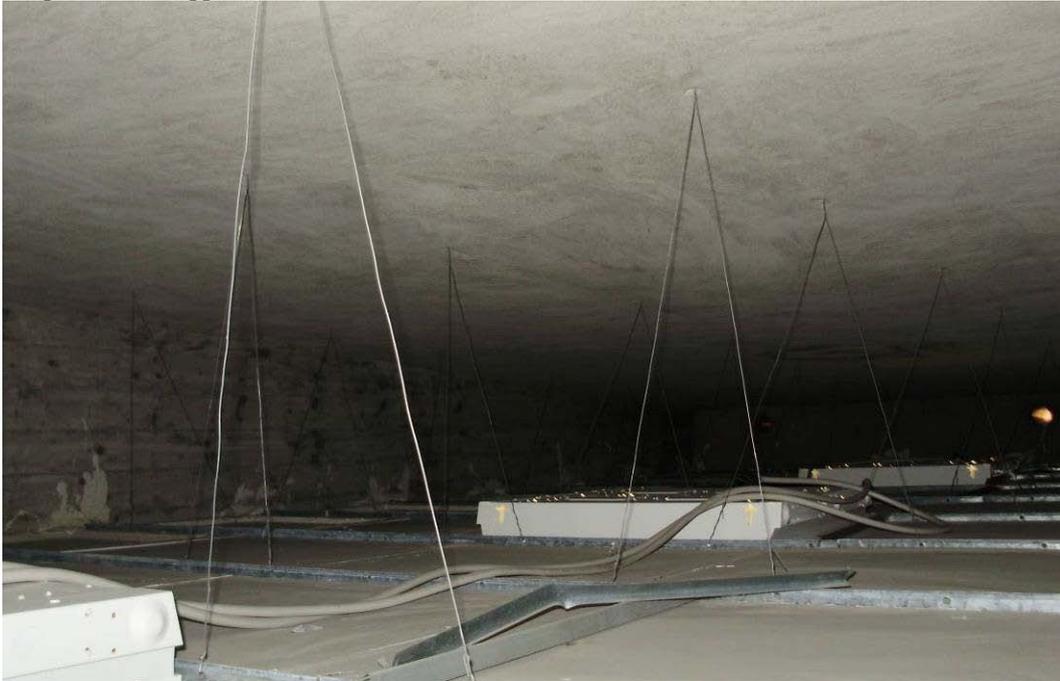
(3.1.5 F) Il controsoffitto a cui è direttamente collegata l'apparecchiatura di illuminazione non appare idoneo a sostenerne il carico

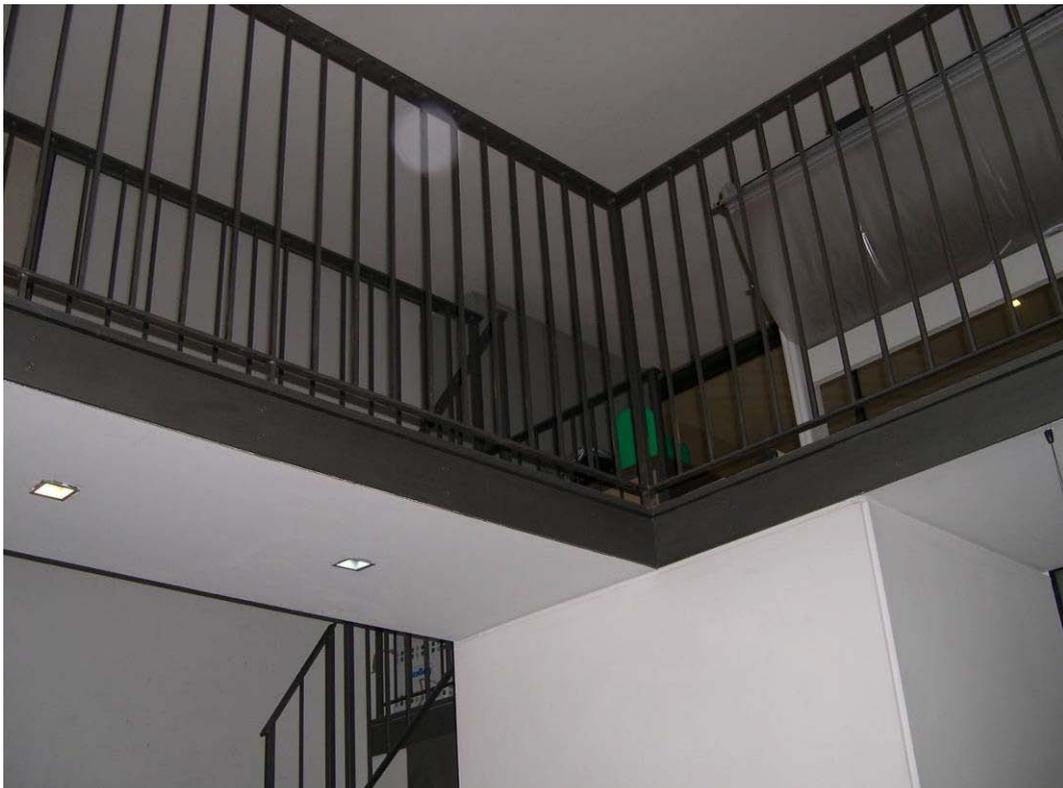
(3.2.1 V) La ringhiera è in buono stato di conservazione ed abbastanza fitta

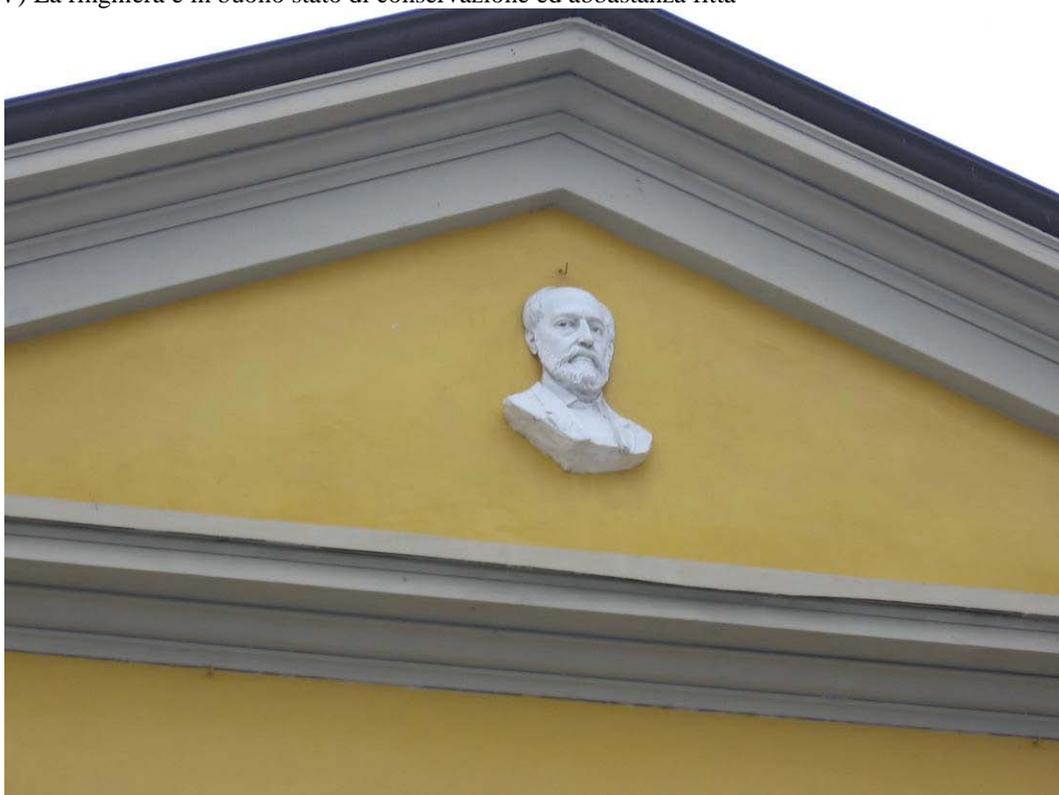
(3.2.2 V) Il cornicione esterno appare efficacemente ancorato alla muratura

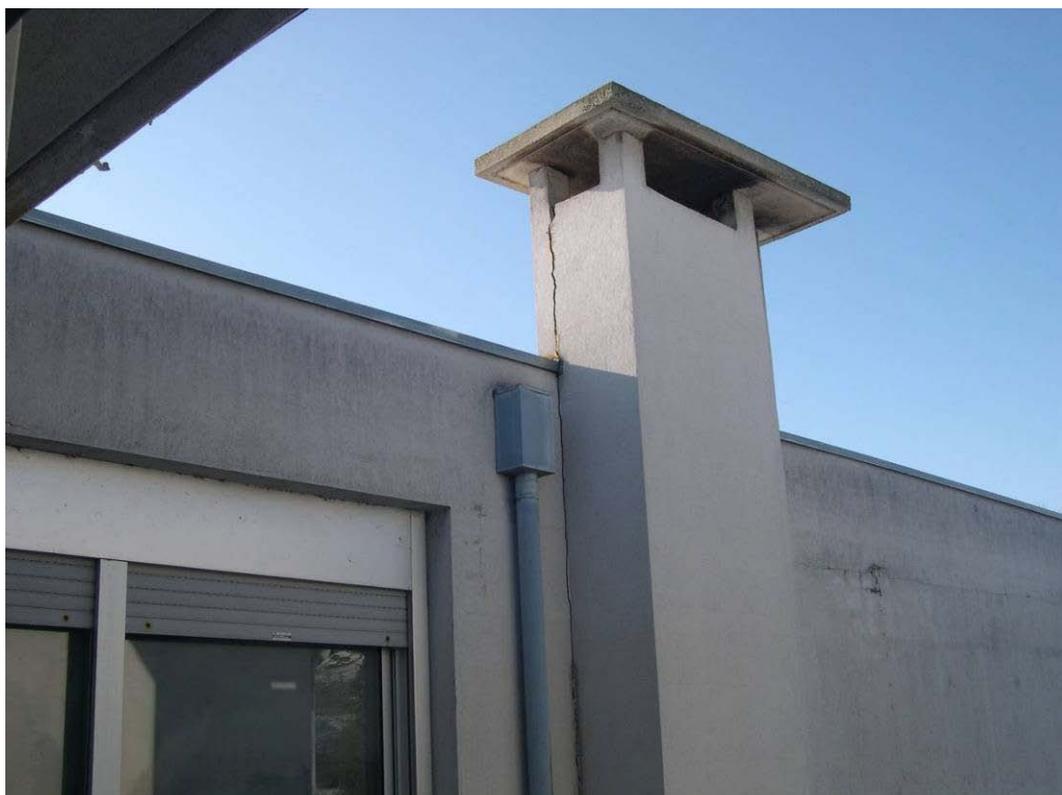
(3.2.3 F) Camino snello e danneggiato perché non bene ancorato; la piastra superiore è semplicemente appoggiata

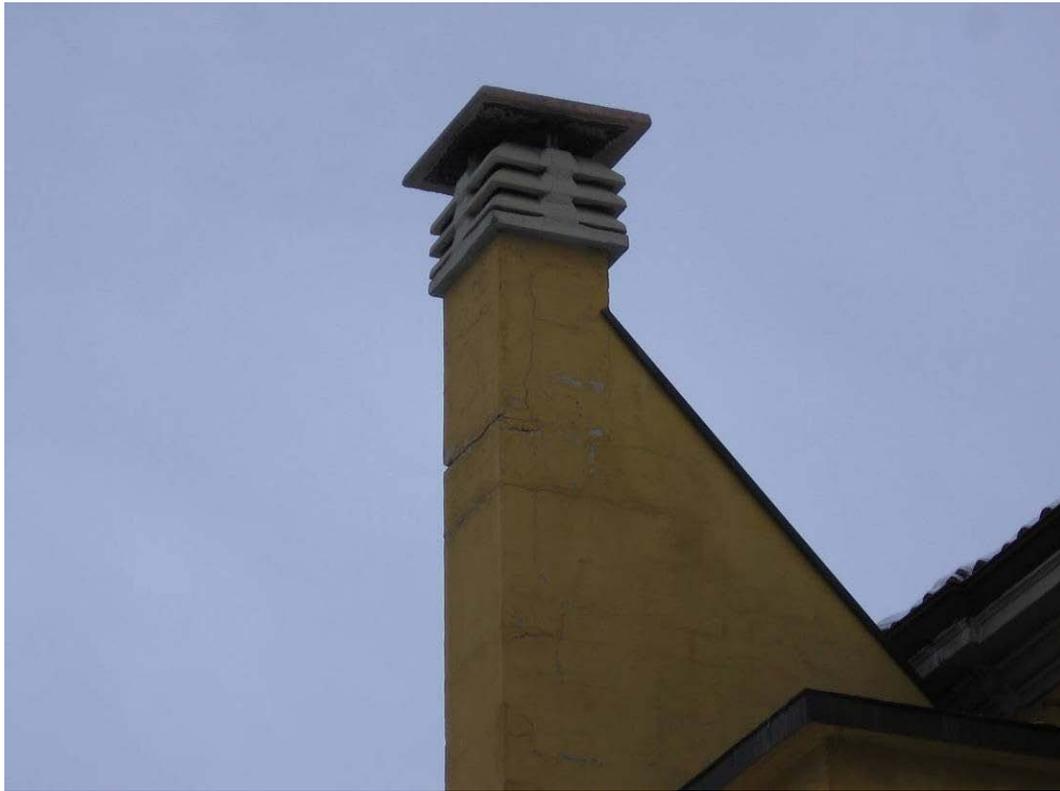
(3.2.3 F) Camino snello in una direzione, in muratura, e danneggiato

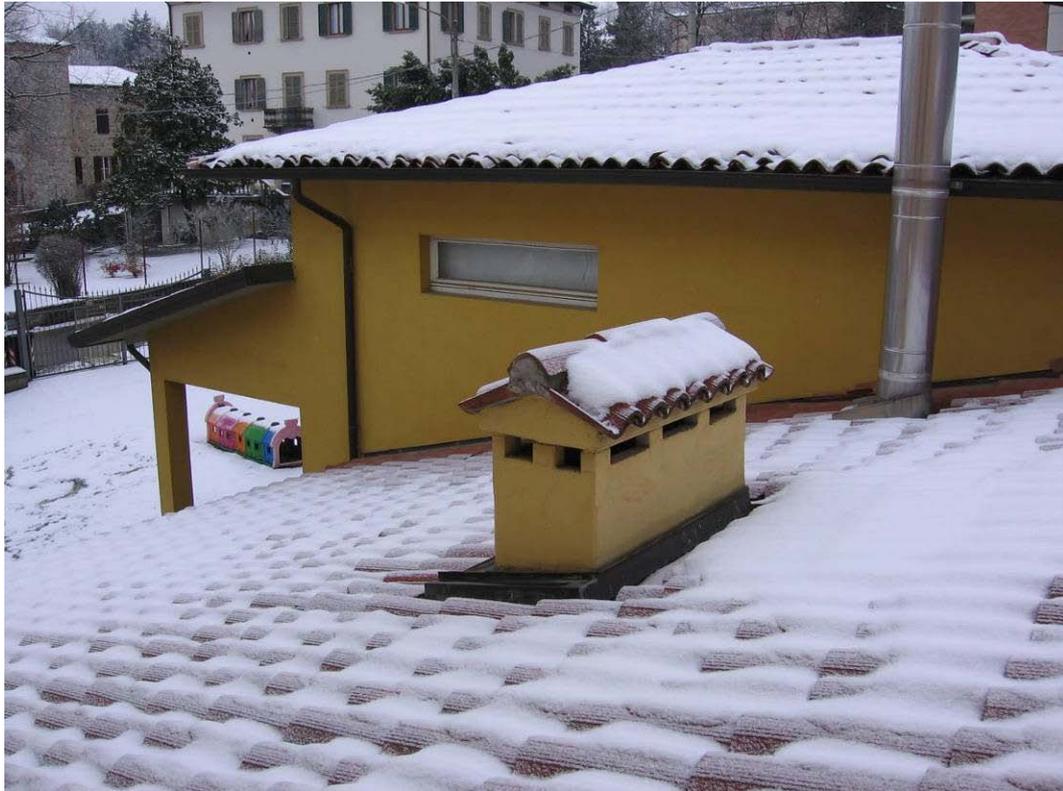
(3.2.3 V) Camino tozzo in muratura

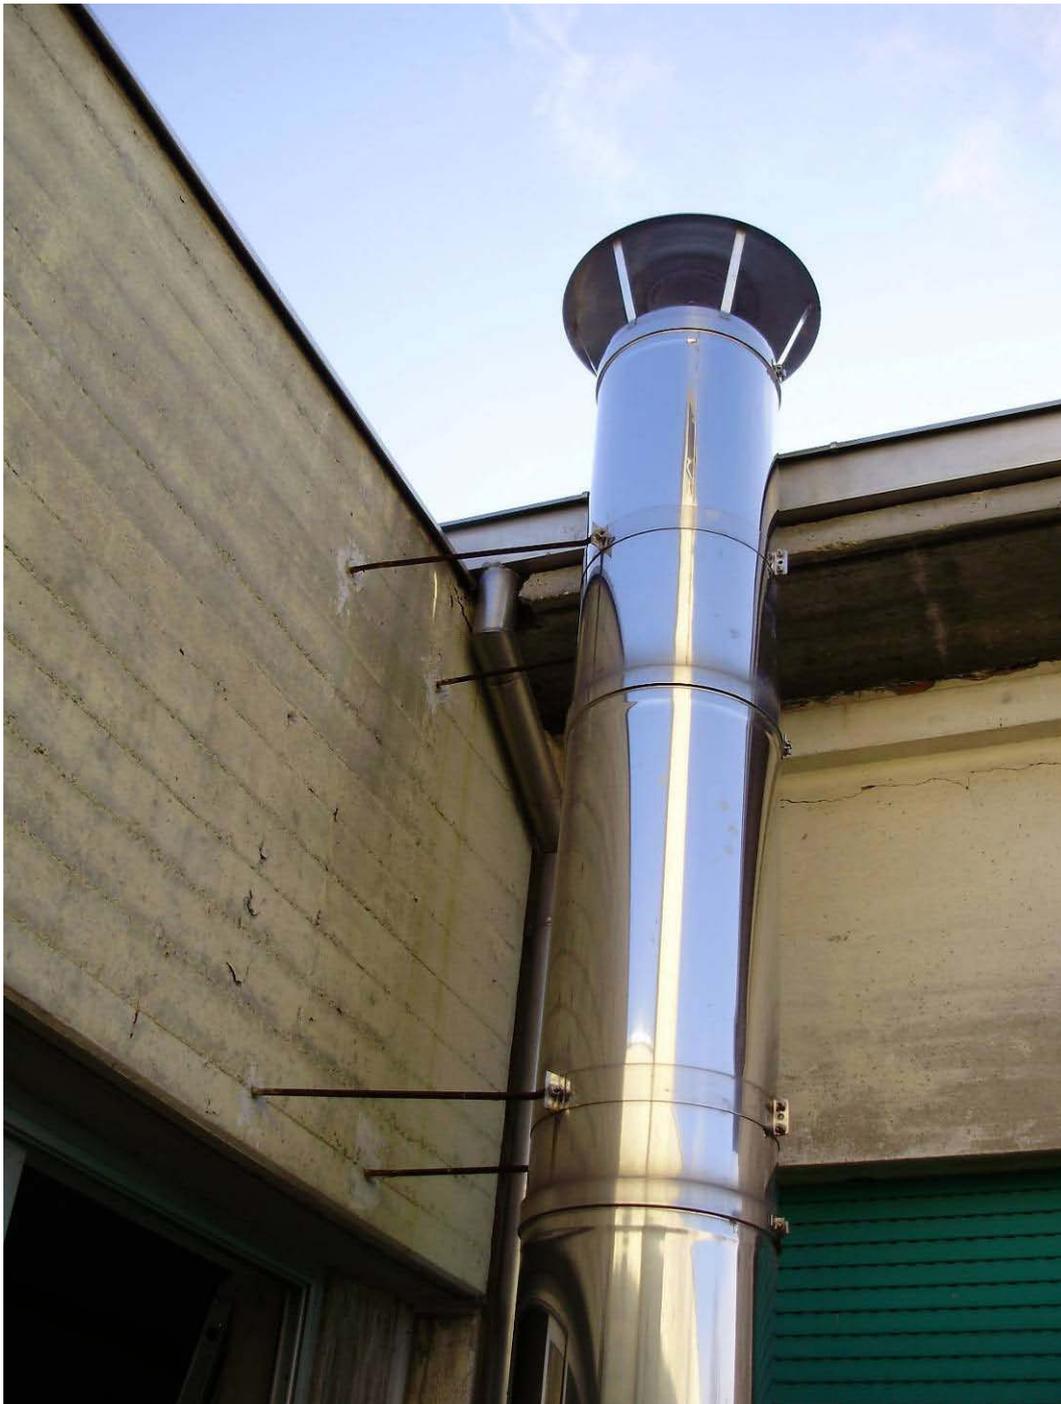
(3.2.3 V) Camino in acciaio ancorato al parapetto in c.a.

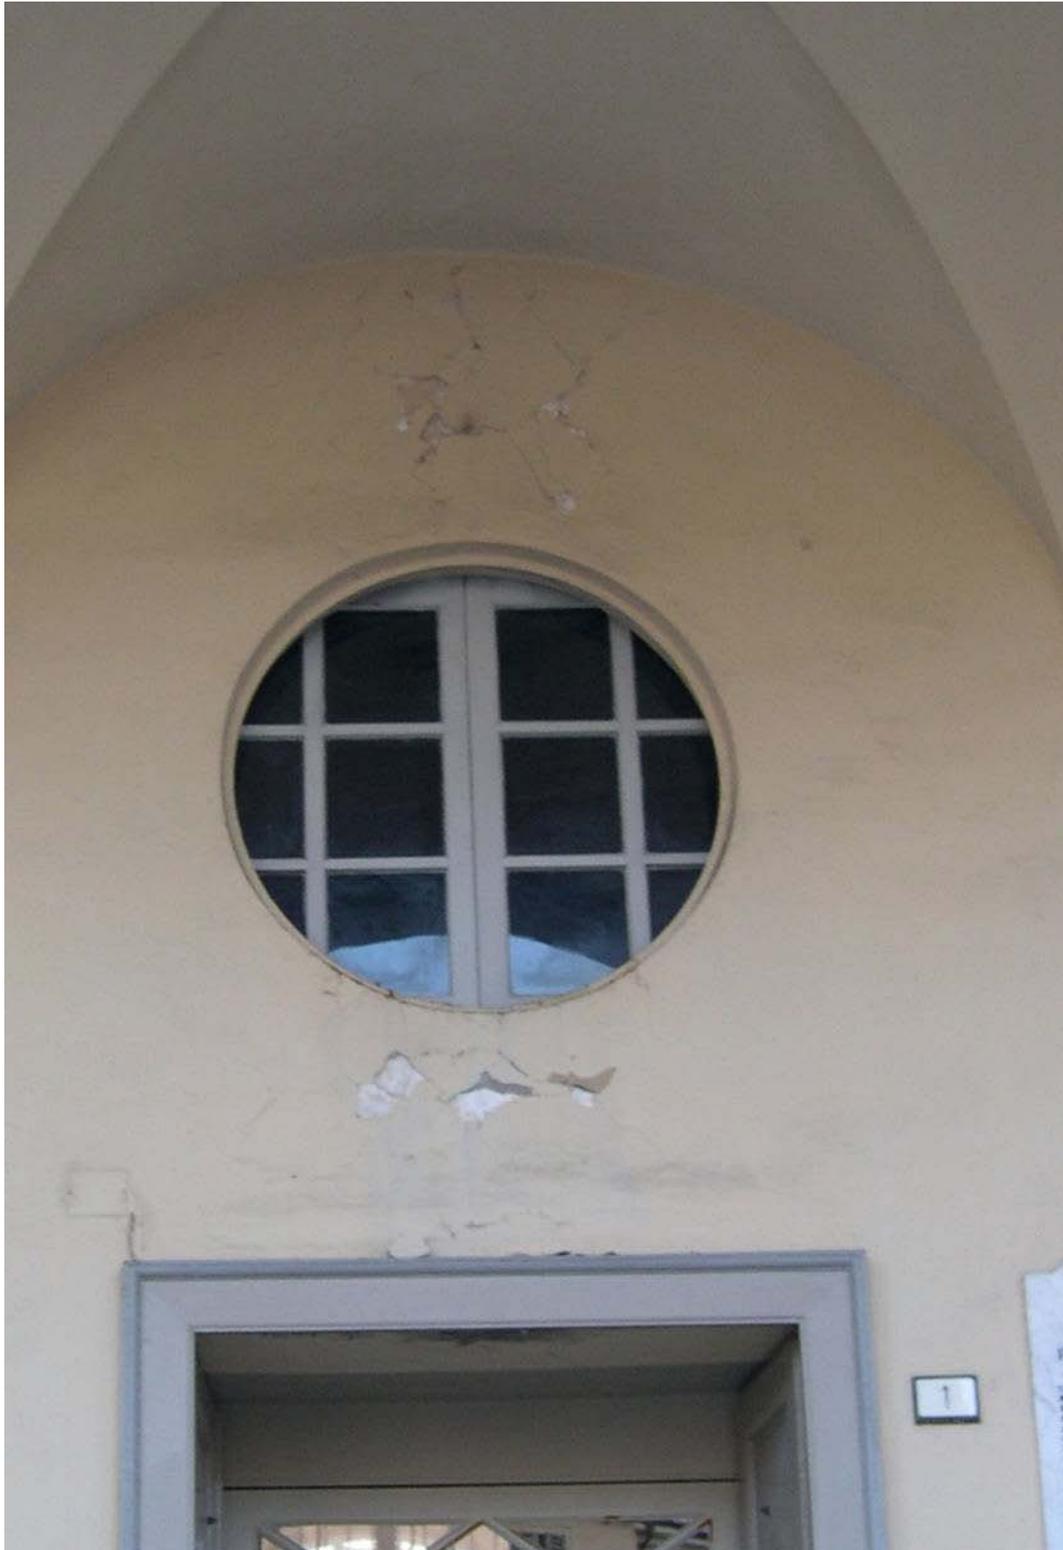
(3.2.4 F) L'intonaco al di sopra dell'uscita non è ben aderente alla muratura

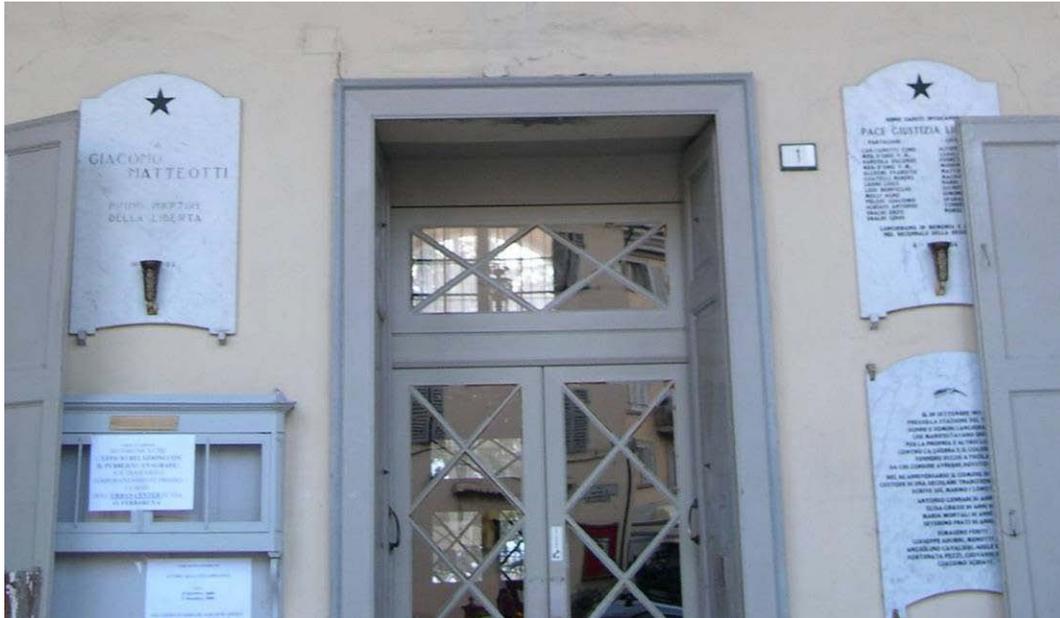
(3.2.4 V) Gli elementi in prossimità dell'uscita sono ben ancorati alla muratura

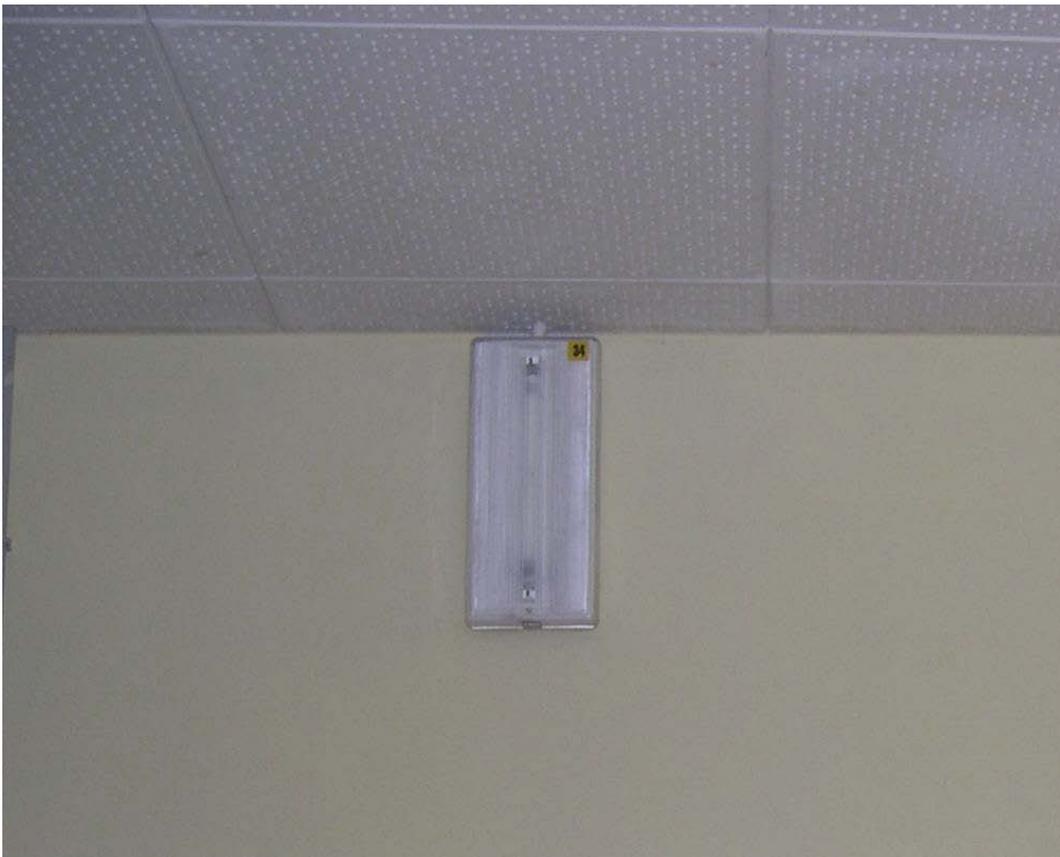
(3.2.5 V) La lampada di emergenza è ben vincolata

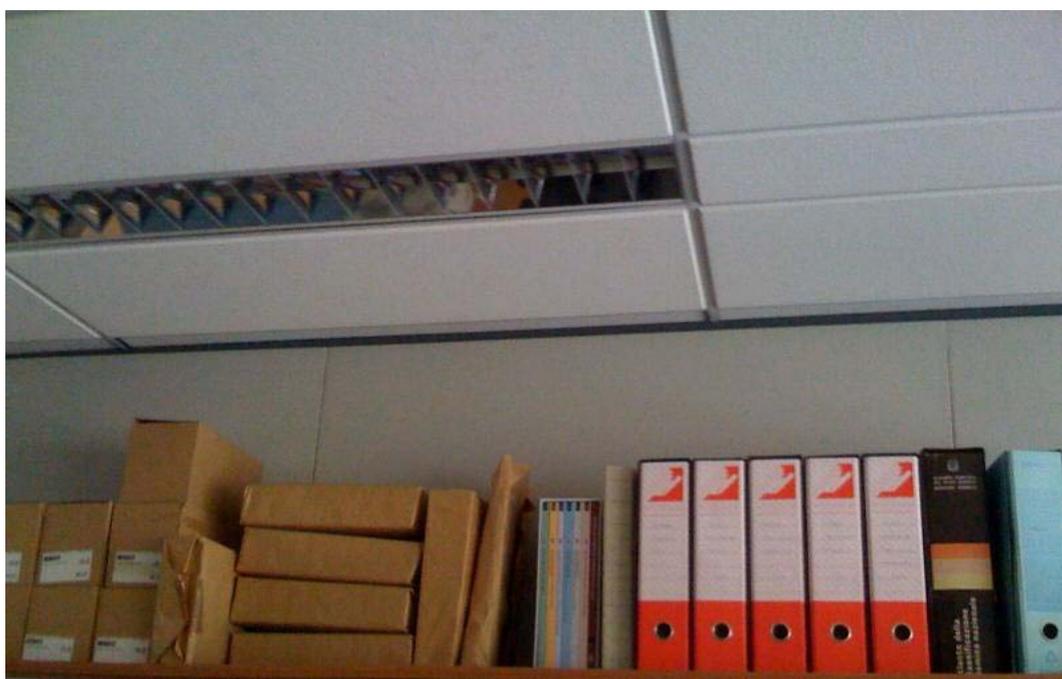
(3.3.2 V) Le partizioni che vanno dal pavimento fino al controsoffitto sono dotate di dispositivi di ritegno (non

visibili nella fotografia) per evitarne il ribaltamento

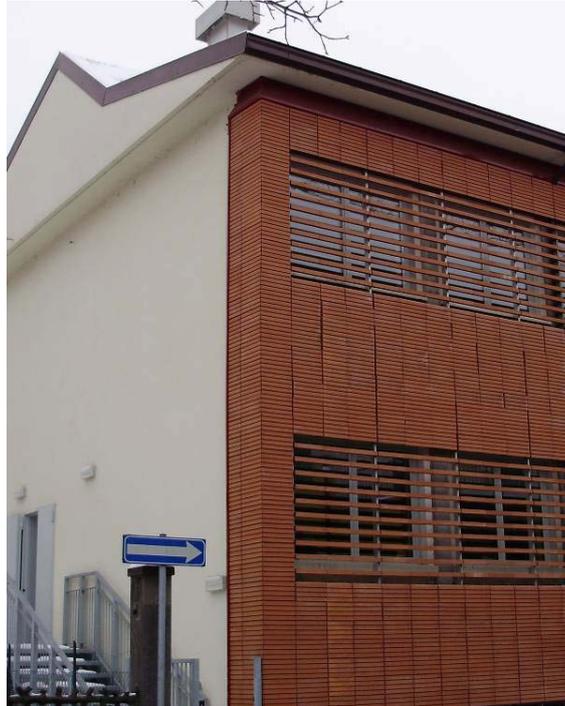
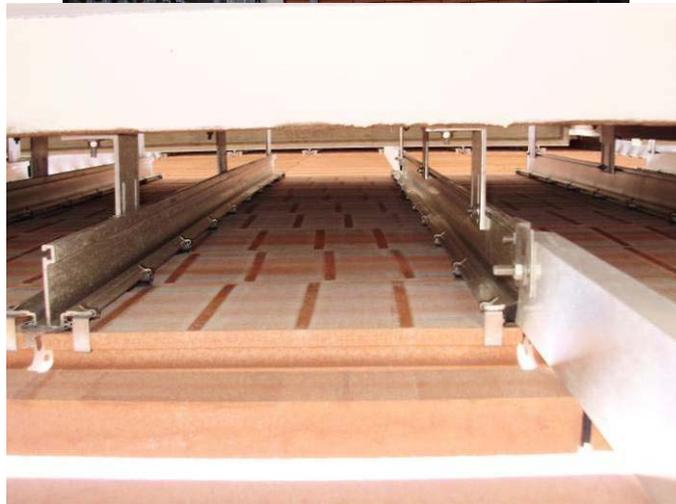
(3.4.1 V) Il rivestimento esterno è ben ancorato alla struttura (dettaglio nella foto a destra con vista dall'alto)

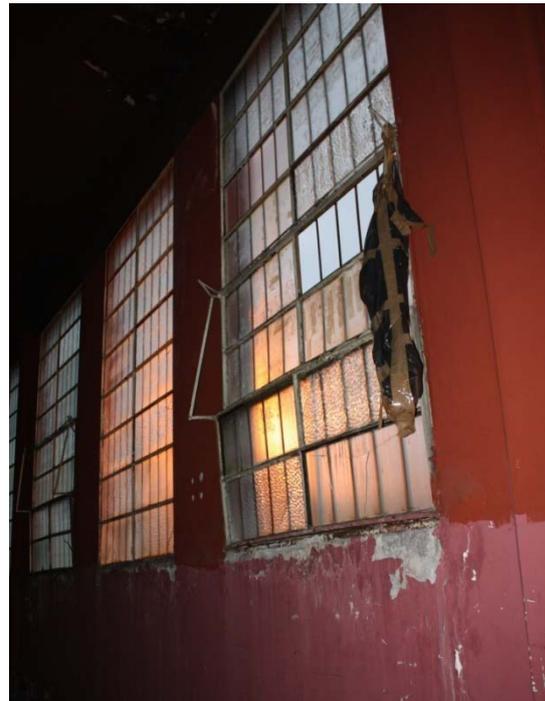
(3.4.2 V) Non sono visibili fessure o danneggiamenti negli elementi di rivestimento.

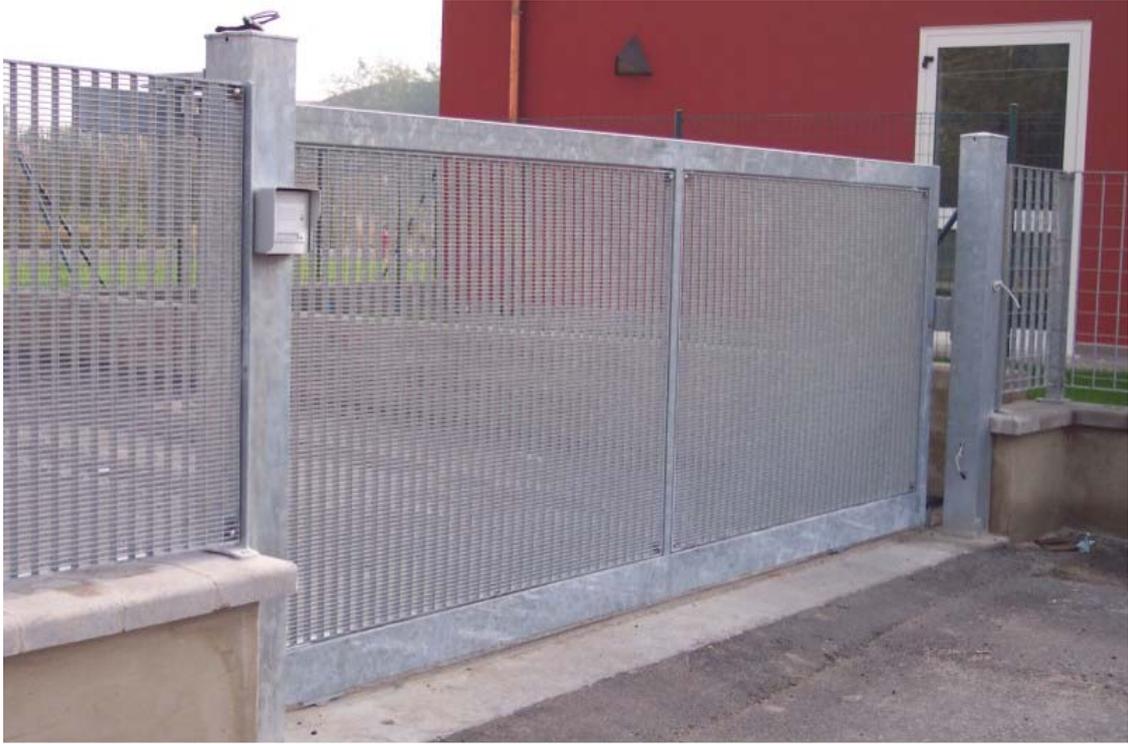
(3.4.3 V) Il cancello scorrevole dell'ingresso è in buono stato di manutenzione

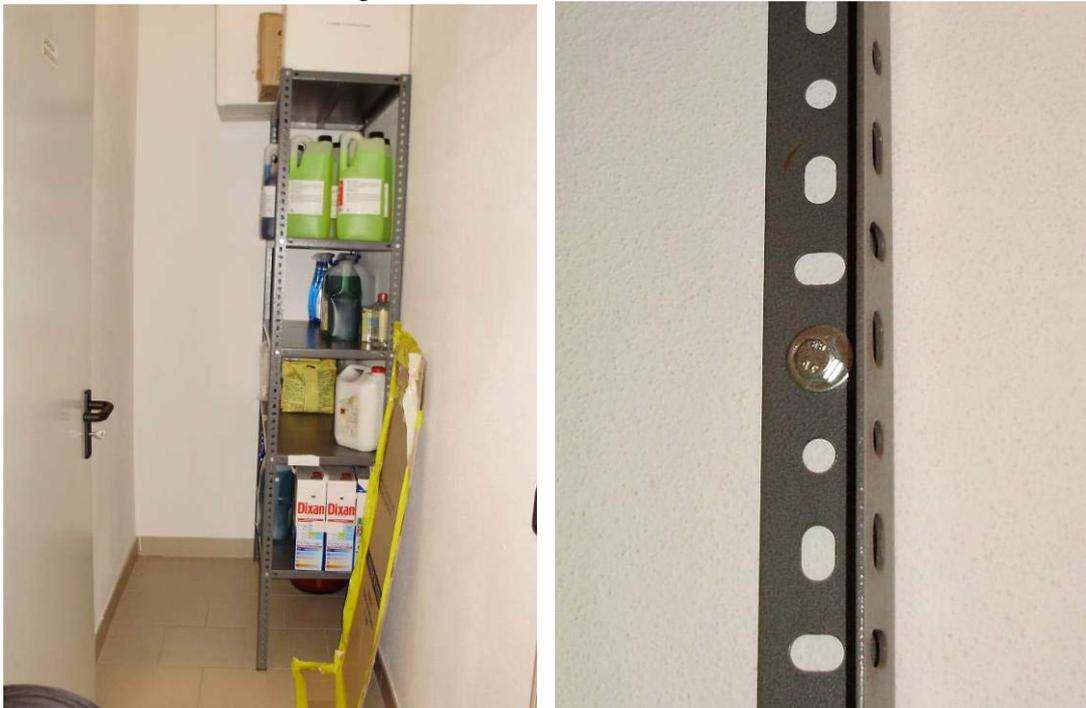
(3.5.1 V) Una scaffalatura alta e snella è efficacemente ancorata alla parete mediante tasselli (foto a destra)

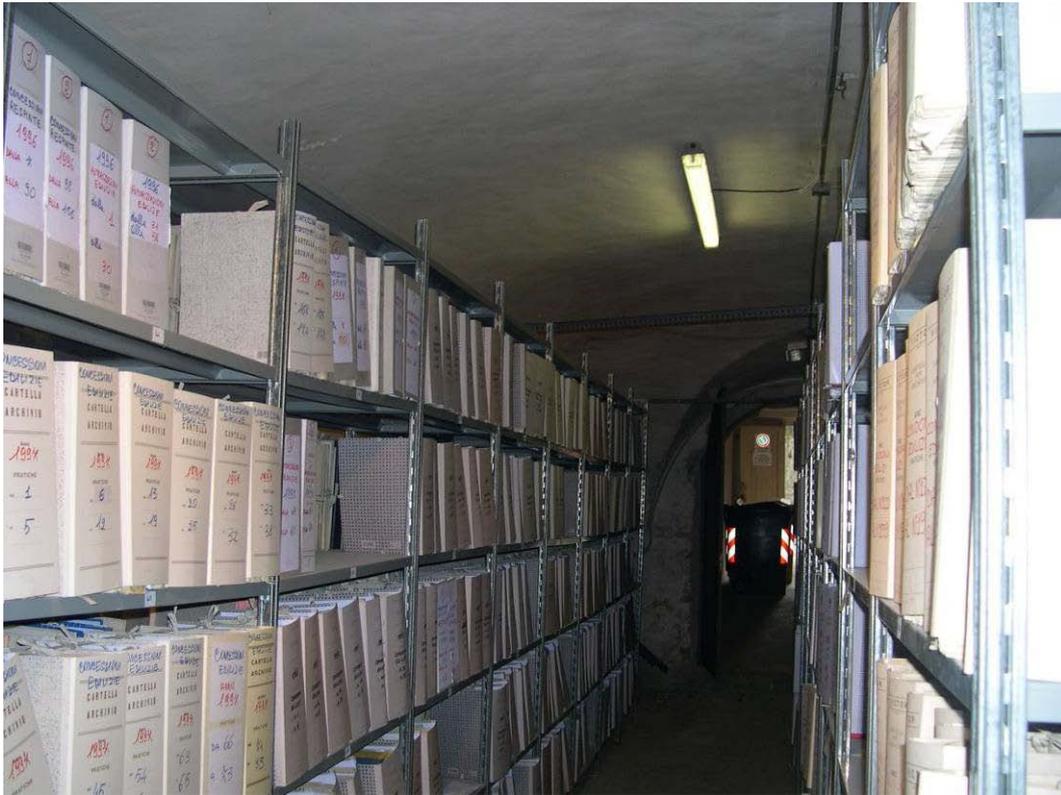
(3.5.1 F) Scaffalature alte e snelle non ancorate adeguatamente alle pareti

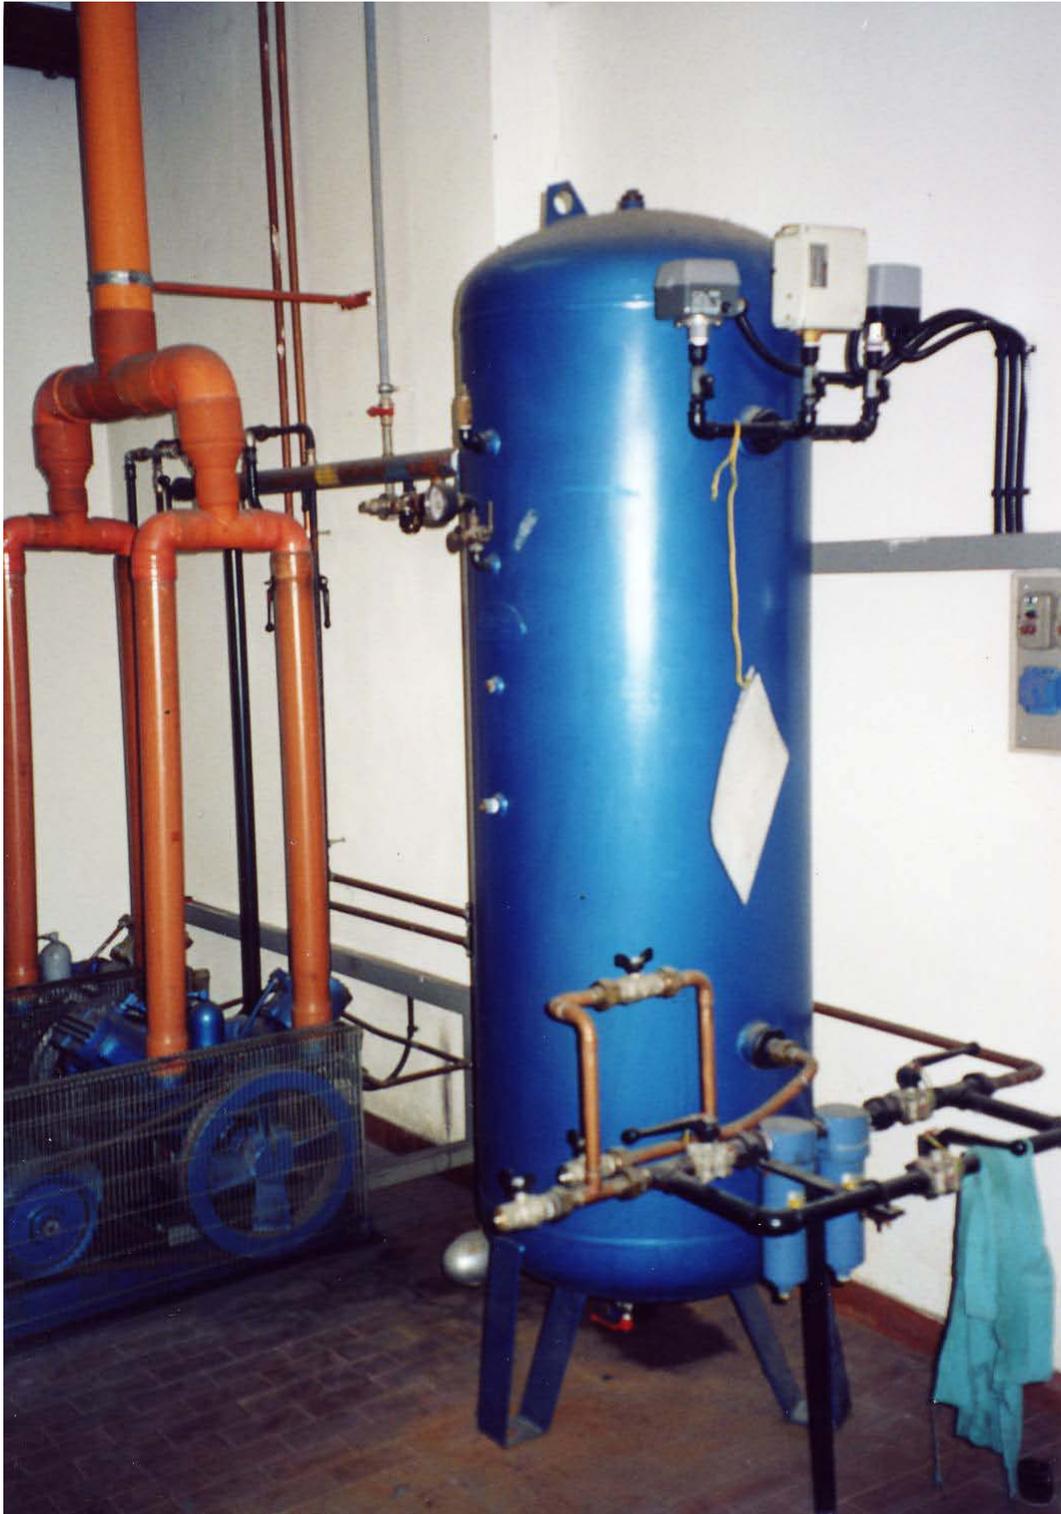
(3.5.2 F) L'apparecchiatura non appare adeguatamente ancorata alla struttura

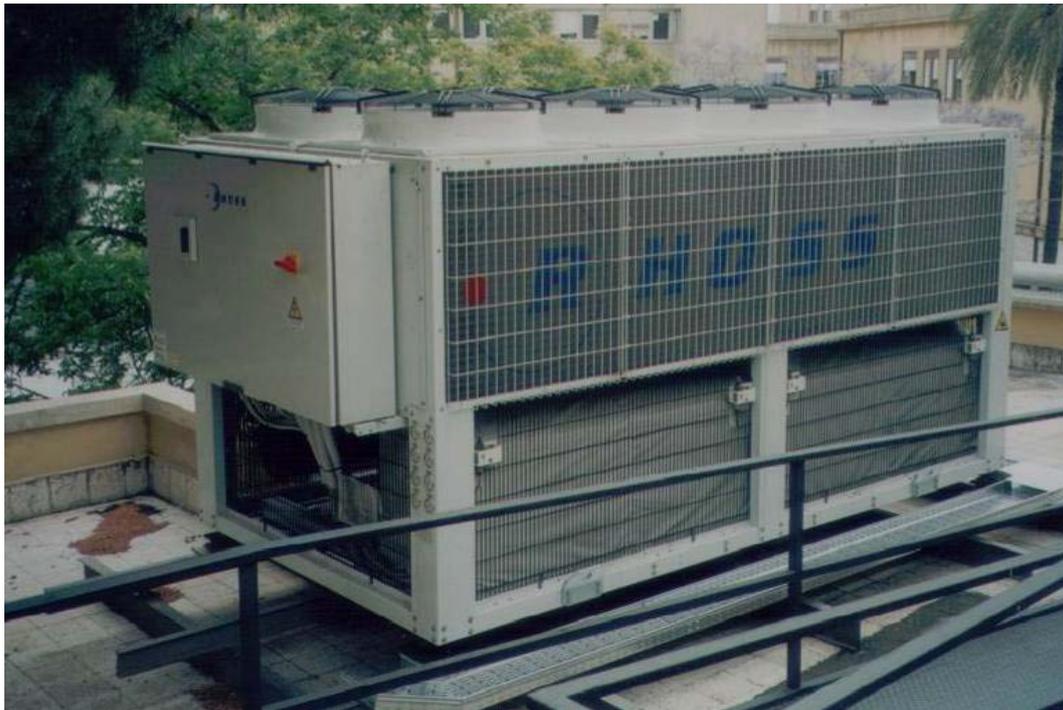
(3.5.3 F) Unità trattamento aria in copertura semplicemente appoggiata sul pavimento

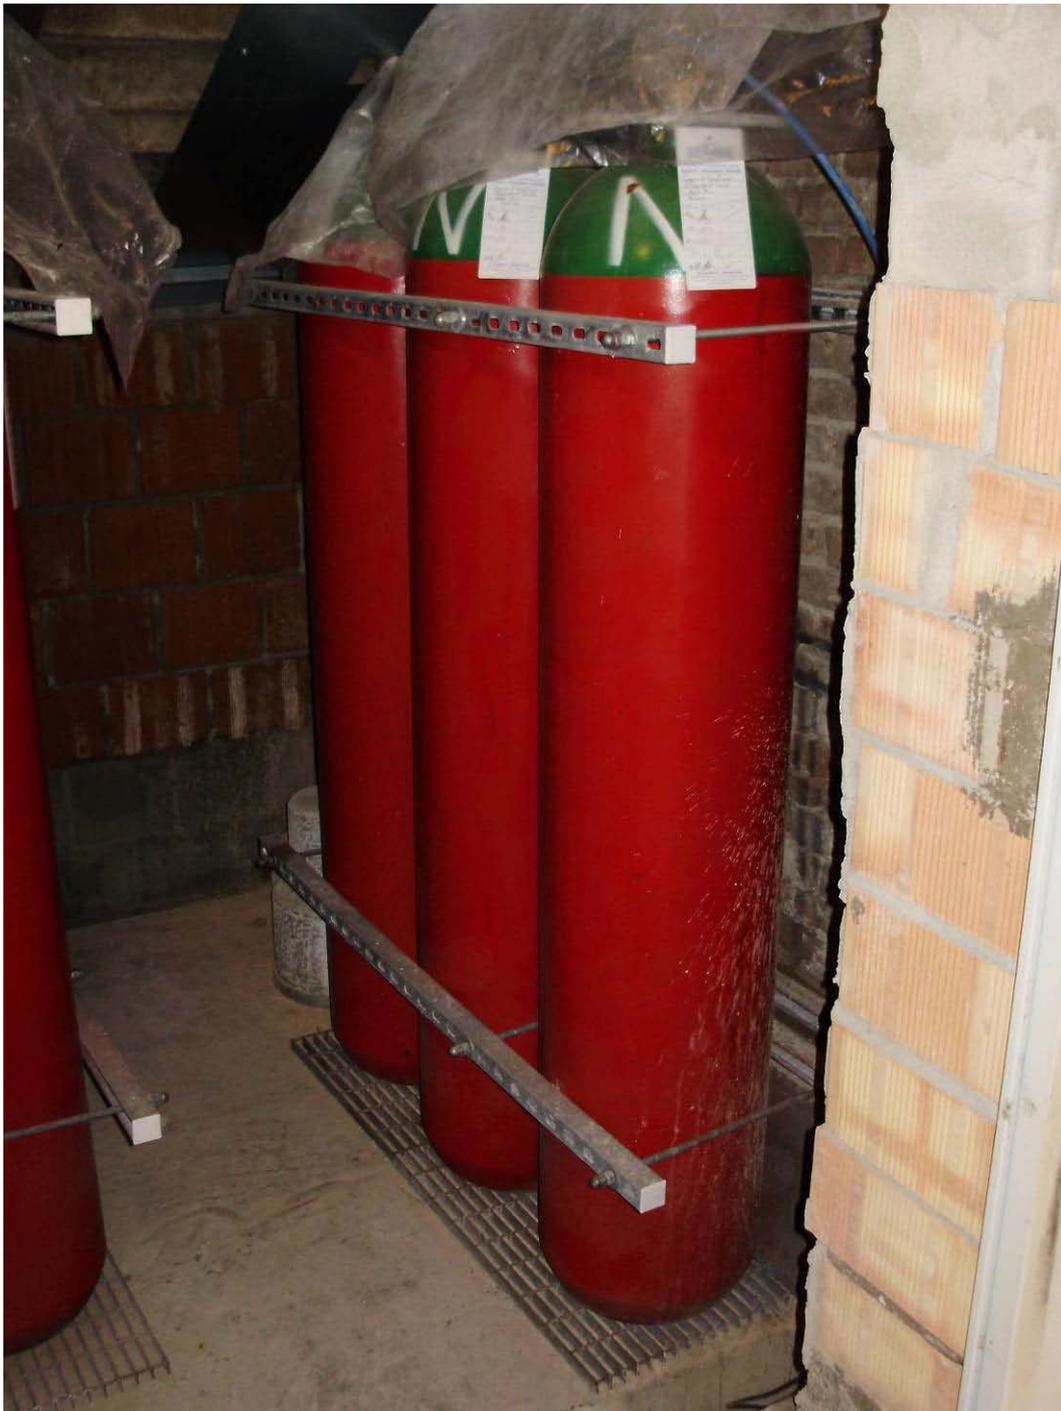
(3.5.4 V) I contenitori di gas in pressione sono vincolati in modo da non ribaltarsi (dovrebbero essere collocati all'esterno ai sensi del D. M. 92)
