Consiglio Superiore dei Lavori Pubblici

Linee guida per il rilevamento della vulnerabilità degli elementi non strutturali nelle scuole (Intesa Rep. 7/CU 28/1/2009)

**Linee guida per il rilevamento della
vulnerabilità degli elementi non
strutturali nelle scuole
(Intesa Rep. 7/CU del 28/1/2009)**

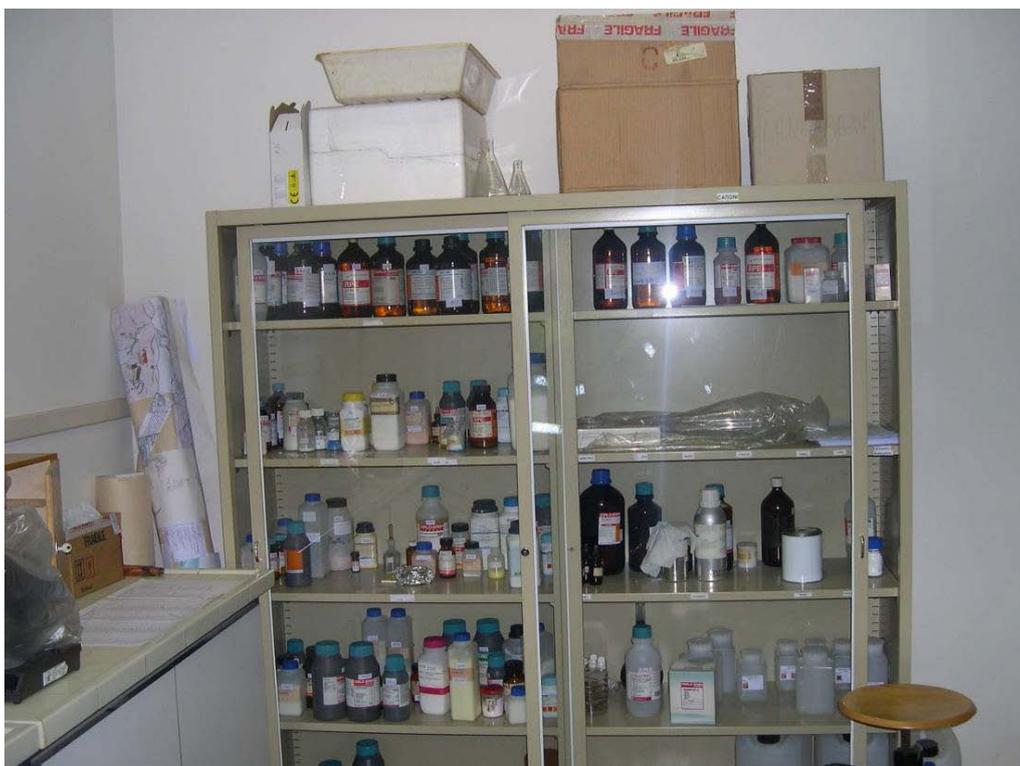
(3.5.5 V) Le sostanze chimiche pericolose contenute in recipienti fragili non possono cadere accidentalmente (tuttavia l'armadio non è conforme ai requisiti previsti per i contenitori di liquidi infiammabili)

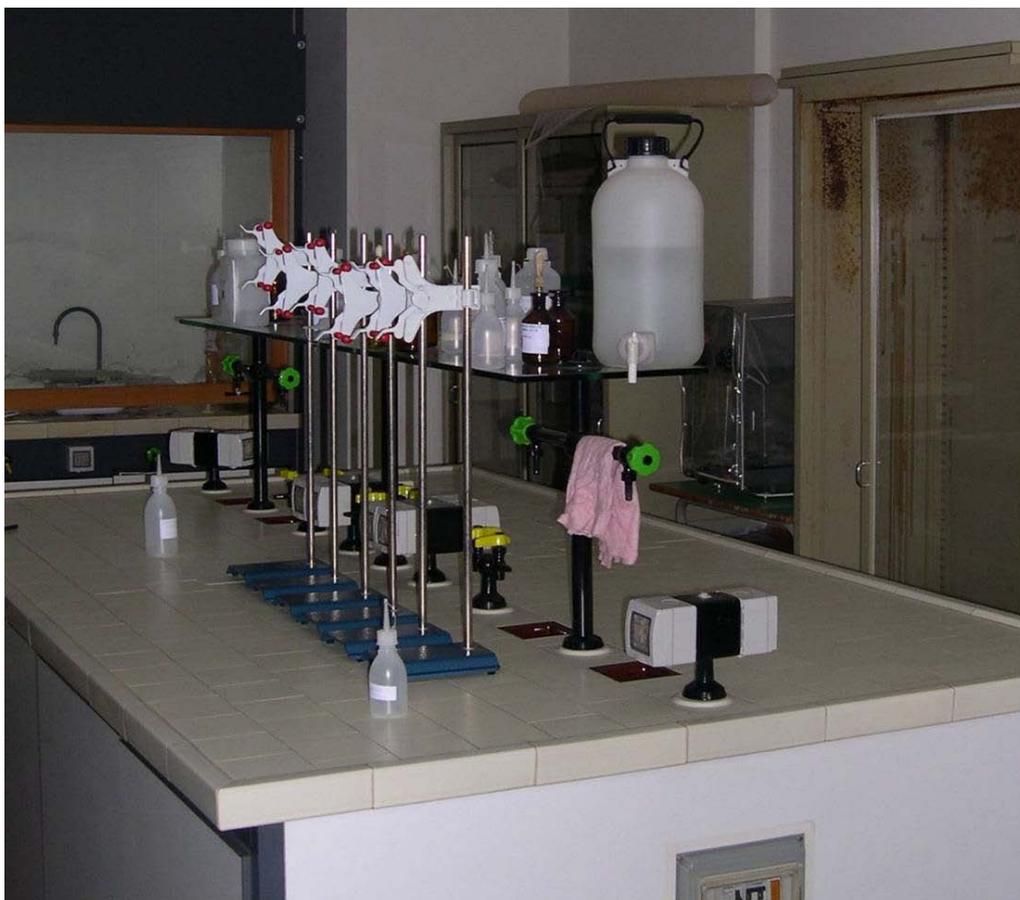
(3.5.5 F) Le sostanze chimiche pericolose contenute in recipienti fragili possono cadere accidentalmente

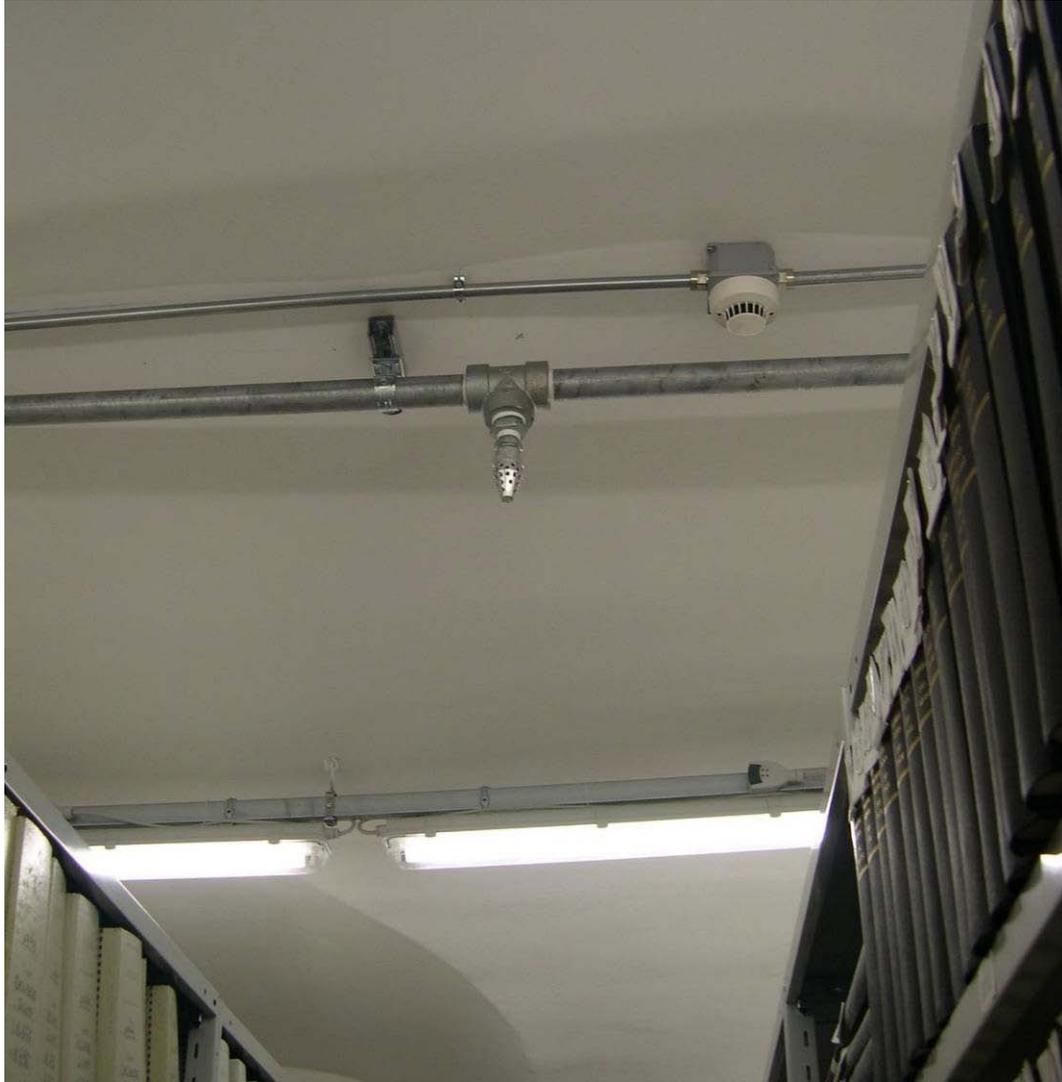
(3.6.1 V) Gli elementi di sostegno delle tubature del sistema antincendio appaiono adeguatamente ancorati

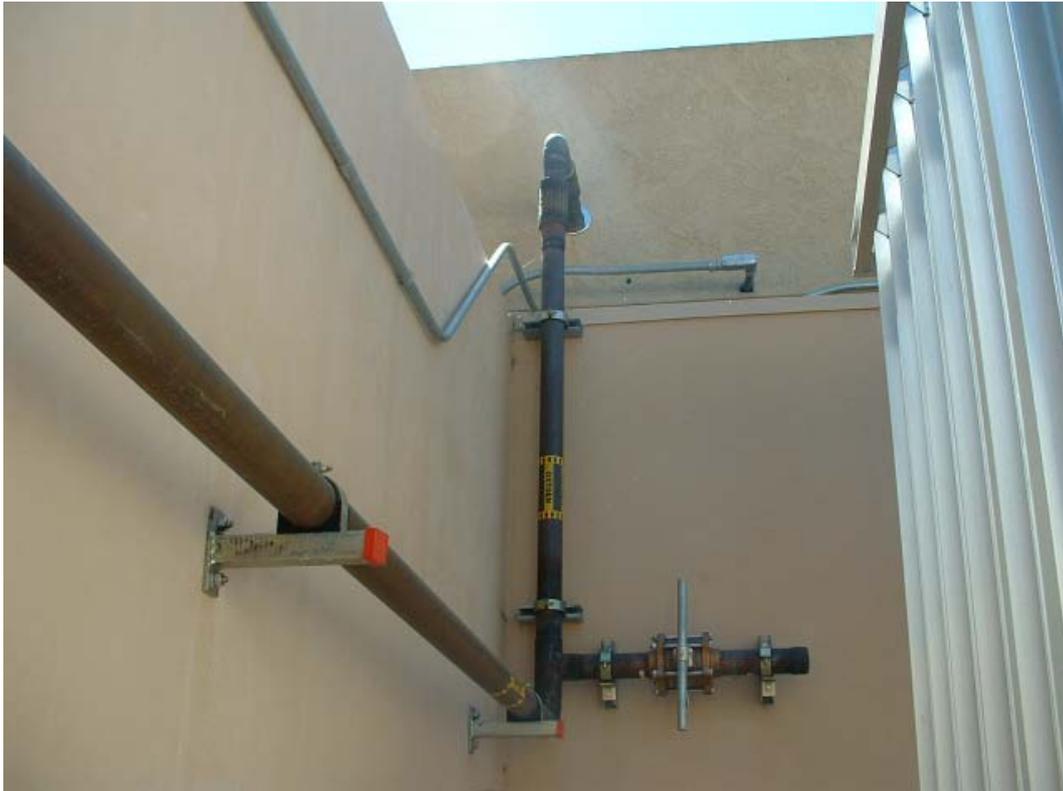
(3.6.2 V) Le tubature del gas e di altri combustibili appaiono adeguatamente ancorate

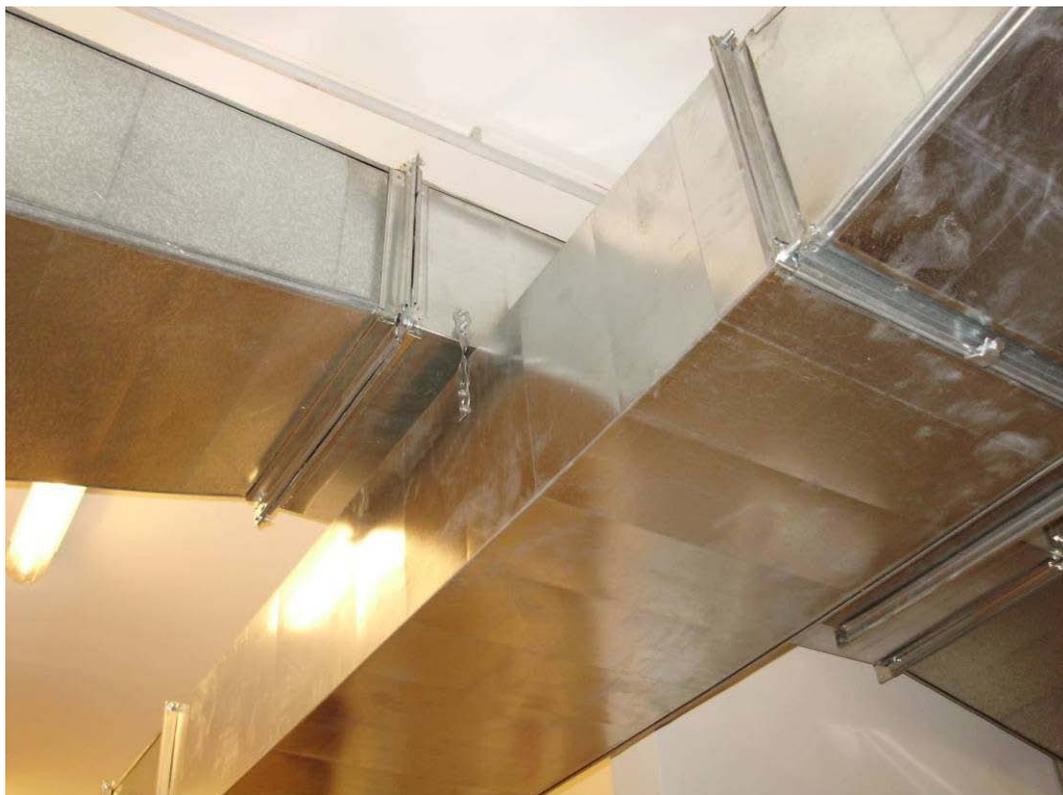
(3.6.3 F) Il condotto superiore è sostenuto da un altro condotto

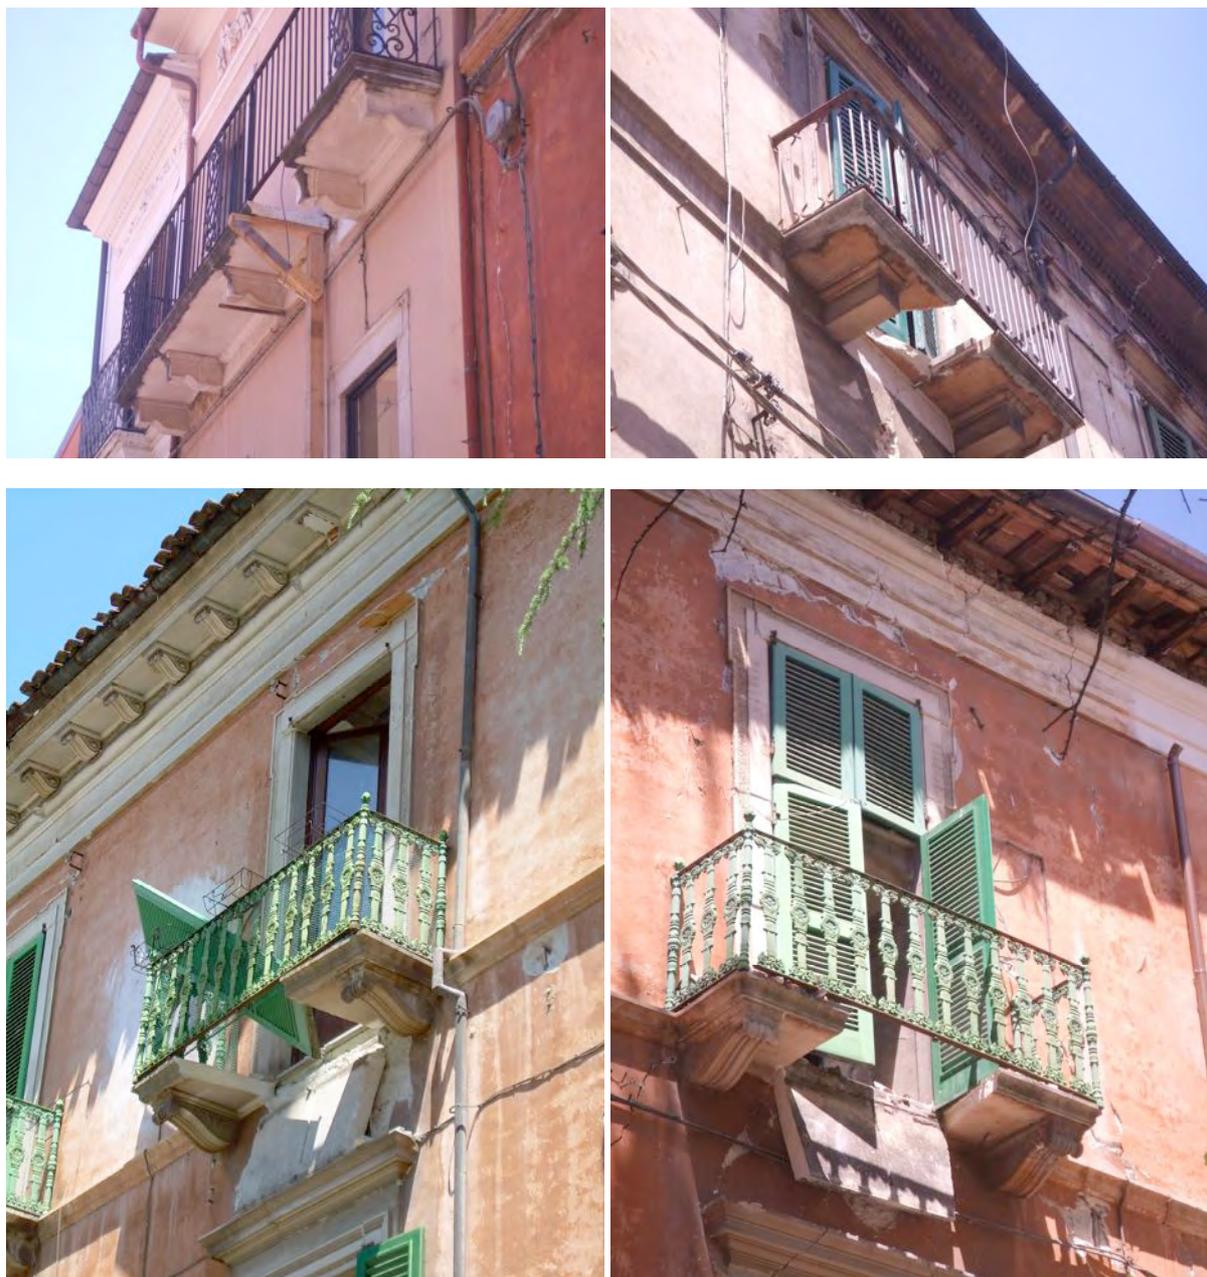
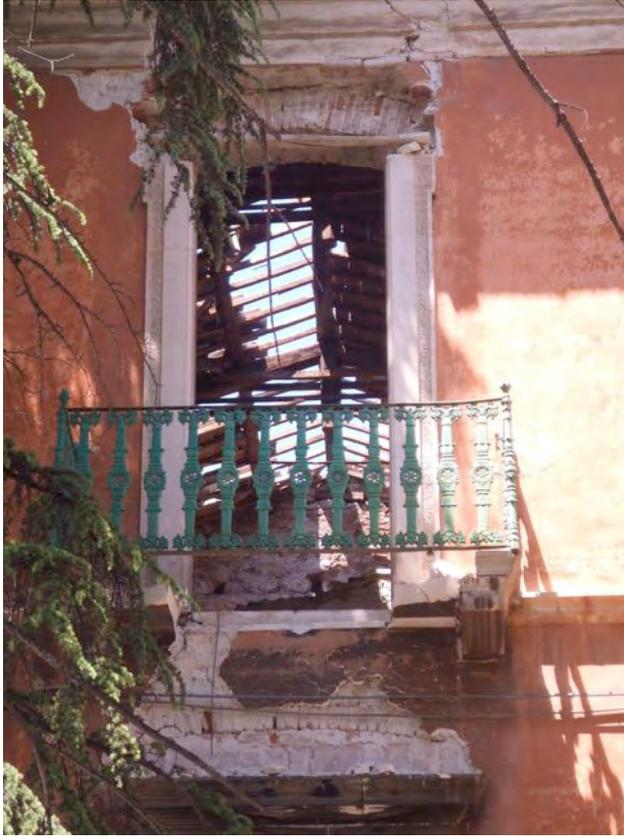
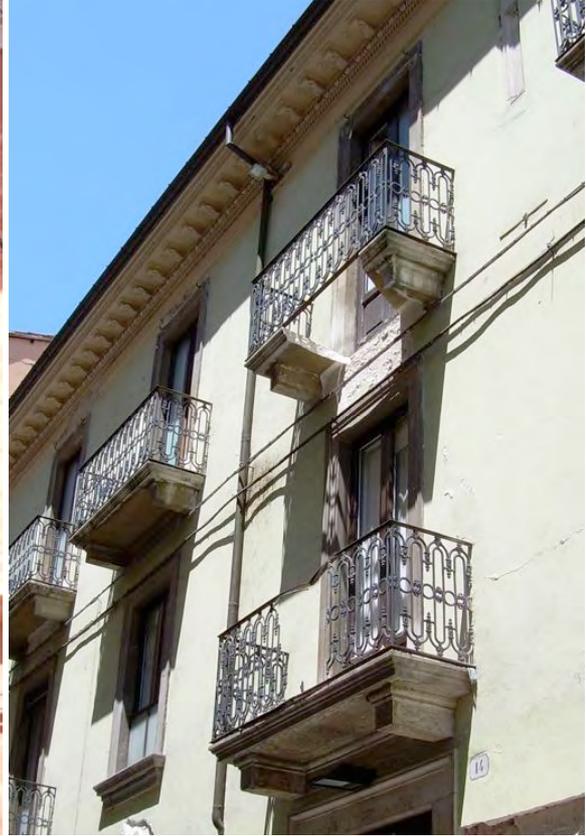
Il danno consiste nel crollo di lastre di pietra naturale dei balconcini di edifici in muratura o parziale distacco delle lastre tra loro. Le lesioni si verificano in genere o in corrispondenza delle zone più sollecitate o nelle zone di separazione tra lastre adiacenti. Questi elementi sono molto vulnerabili alle azioni verticali indotte dal terremoto sia per la fragilità della pietra naturale con cui sono realizzati, sia per le condizioni di vincolo. Infatti i danni più frequenti si osservano quando la luce tra le mensole di appoggio è più elevata. Di solito questo tipo di danno è associato ad elevata intensità di scuotimento sismico, il rischio connesso è quello di ferimento o di ingombro delle vie di fuga.

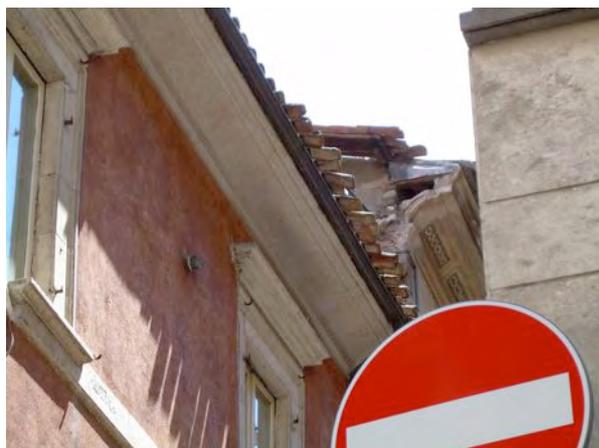
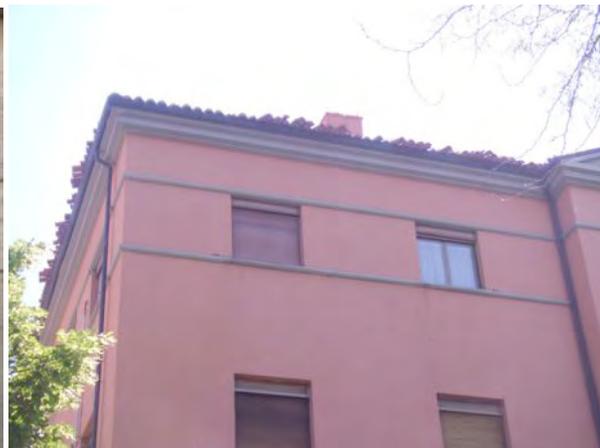
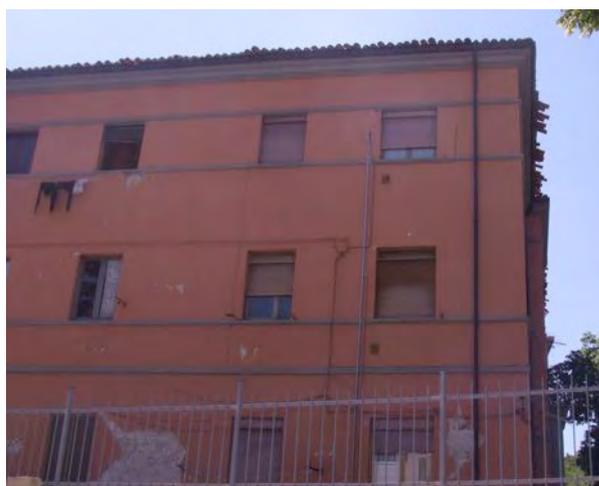
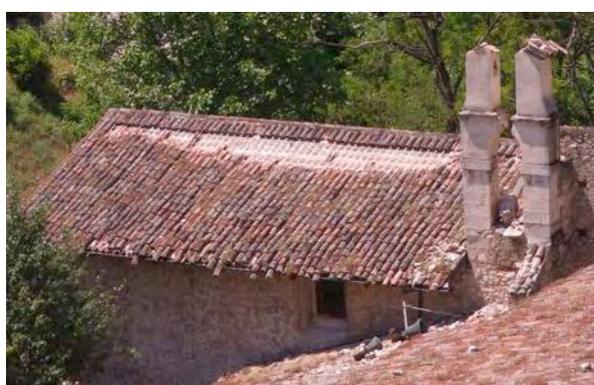
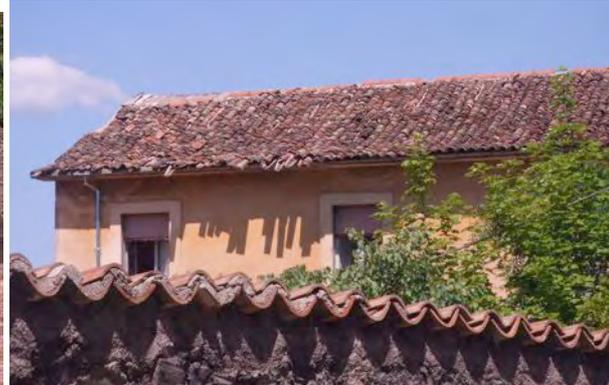
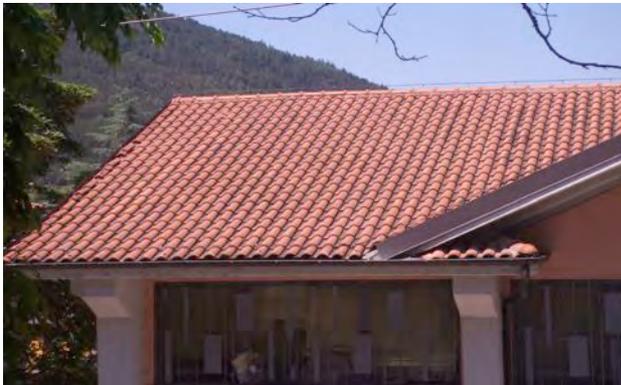
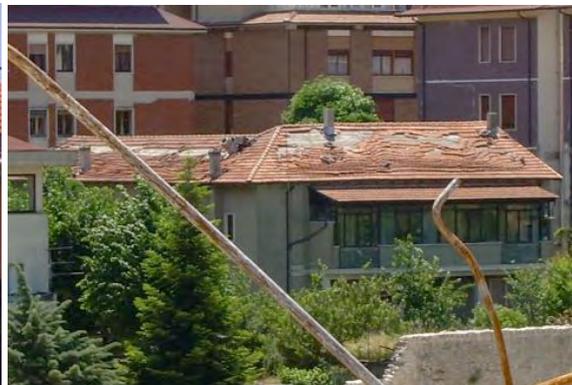
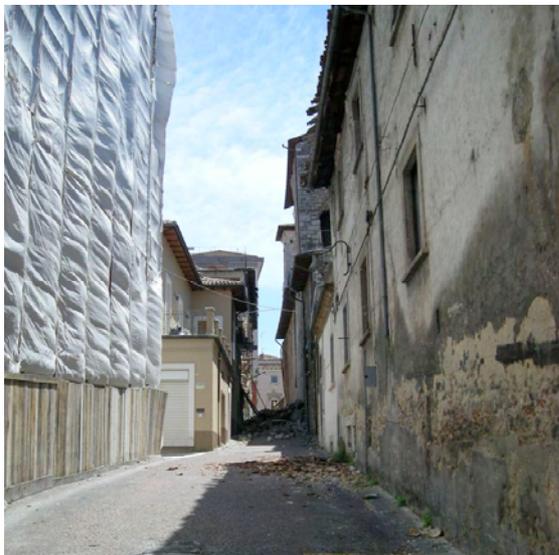
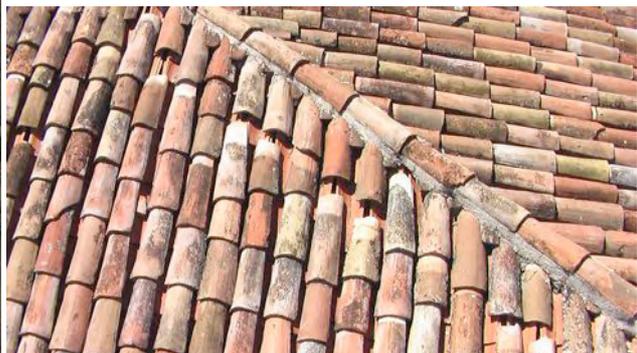
2.2 Manto di copertura

E' una tipologia di danno molto diffusa, sia per valori moderati che elevati di scuotimento sismico. La necessità di interporre uno strato di materiale isolante tra le tegole e gli elementi portanti comporta che le prime siano praticamente solo appoggiate e quindi possano facilmente dislocarsi. I coppi del manto di copertura di forma classica, molto diffusi nei centri storici, sono privi di sagomature aventi la funzione di miglioramento di collegamento fra gli elementi. Quindi questa tipologia è altamente vulnerabile. Il rischio maggiore è per chi si trovi in strada al momento della caduta delle tegole sia durante la scossa di terremoto sia nei giorni successivi, per esempio a causa di raffiche di vento.

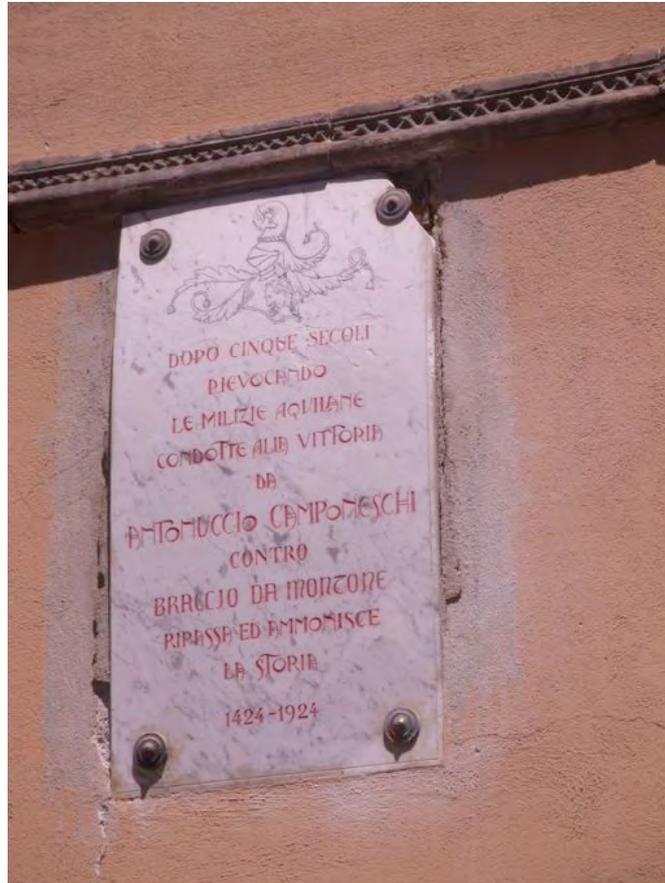
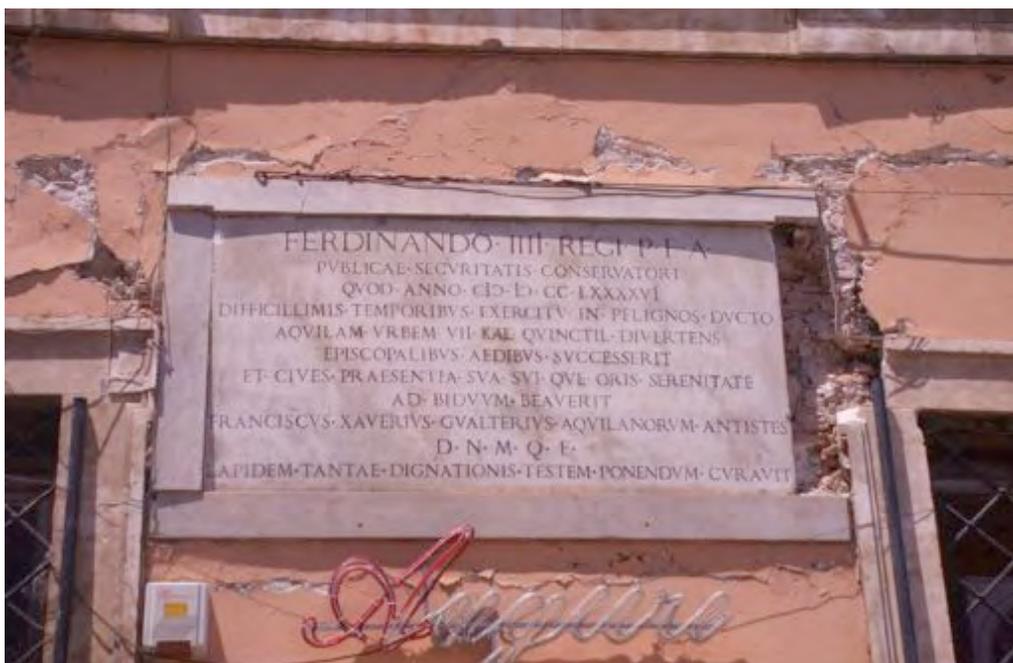
2.3 Epigrafi o iscrizioni

Questo tipo di danno è più frequente quando la connessione tra lastra e supporto tende ad ammalorarsi o invecchiarsi. Di solito si manifesta per livelli elevati di eccitazione o a causa della disgregazione del supporto. Il rischio connesso è quello di ferimento o di intralcio alle vie di fuga.

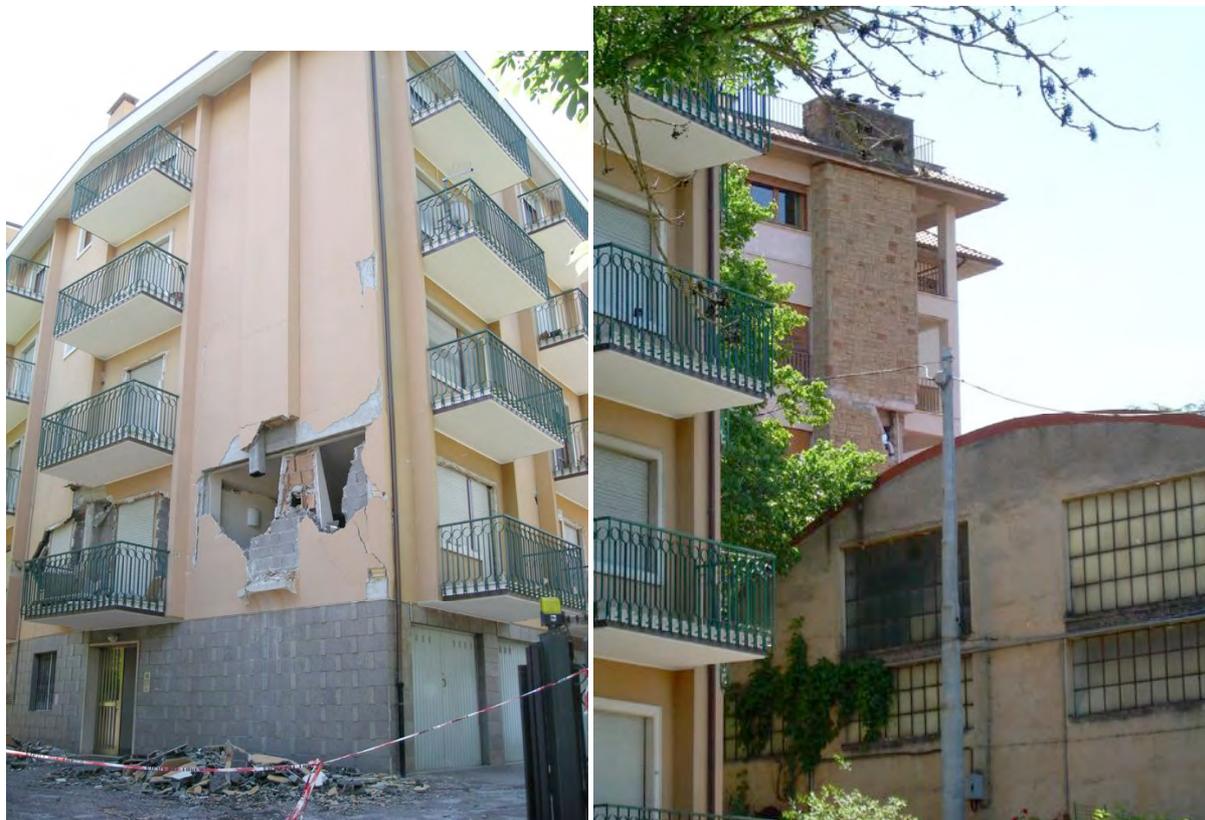
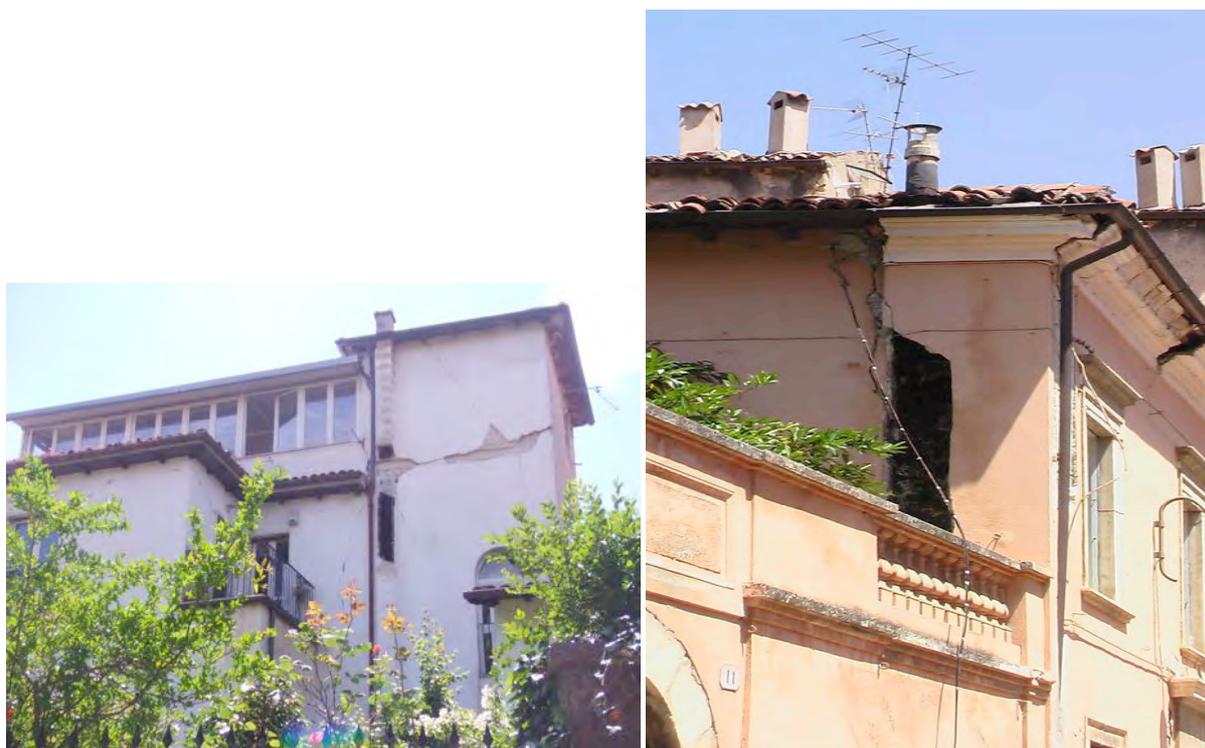
Le canne fumarie esterne in elementi di muratura possono subire rotture dovute alle deformazioni differenziali del supporto a cui sono collegate. Il livello di eccitazione che innesca questi danni è di solito elevato ed il rischio connesso è quello di ferimento o di intralcio alle vie di fuga. Le canne fumarie metalliche di solito non presentano danni, grazie alla loro elevata flessibilità.

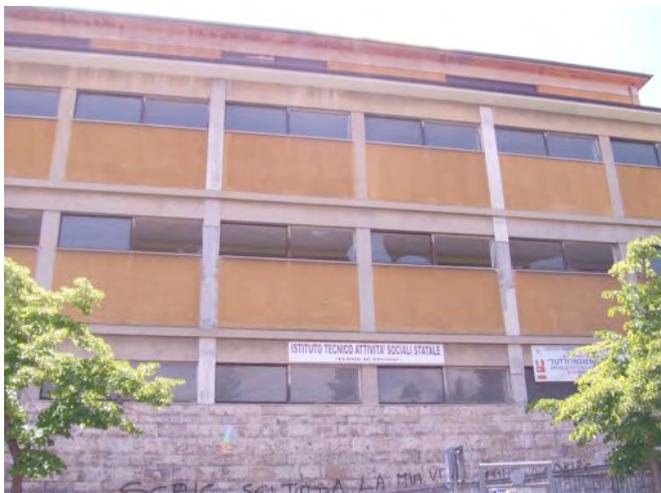
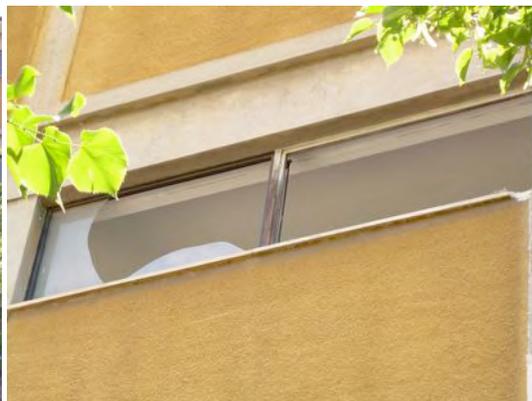
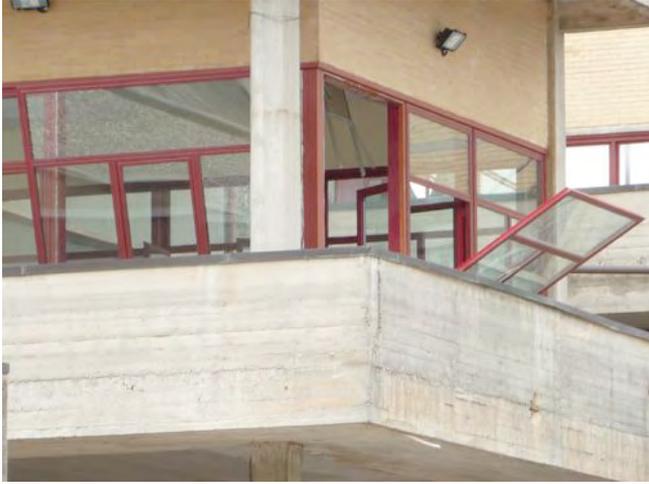
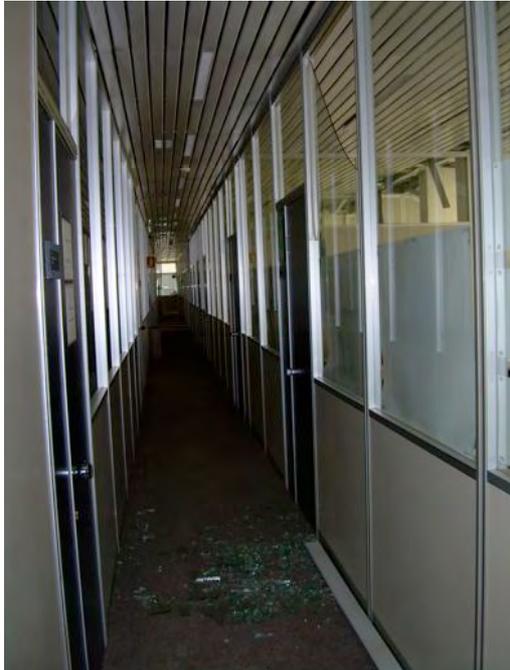
2.6 Vetrate ed infissi

Il vetro è un materiale molto fragile e sensibile alle distorsioni del telaio in cui è inserito. Il danno è poco correlato all'intensità dell'eccitazione. Per quanto riguarda gli infissi i danni si verificano più frequentemente quando le dimensioni dello stesso sono significative. Il rischio per le persone è quello sia di essere colpite dalla caduta dei vetri sia di ferirsi camminando senza scarpe.

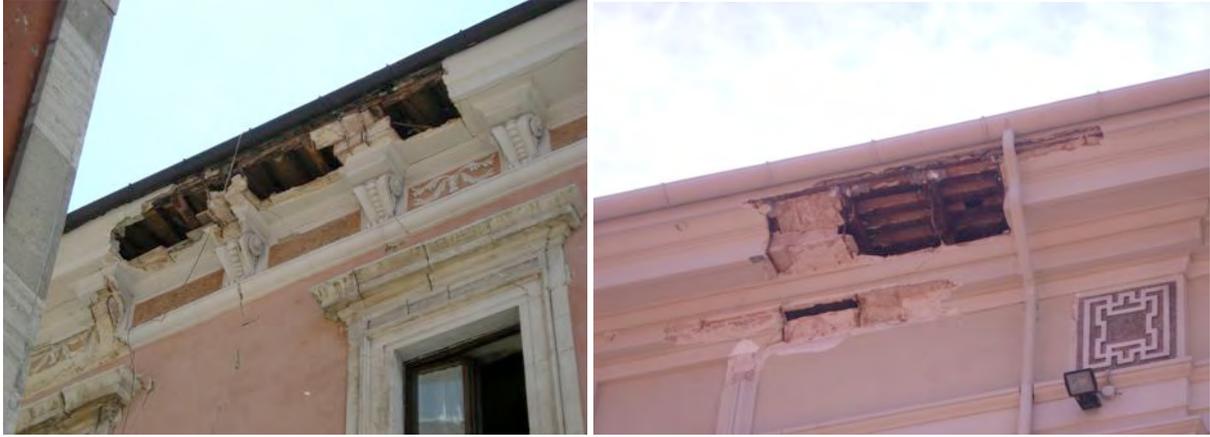
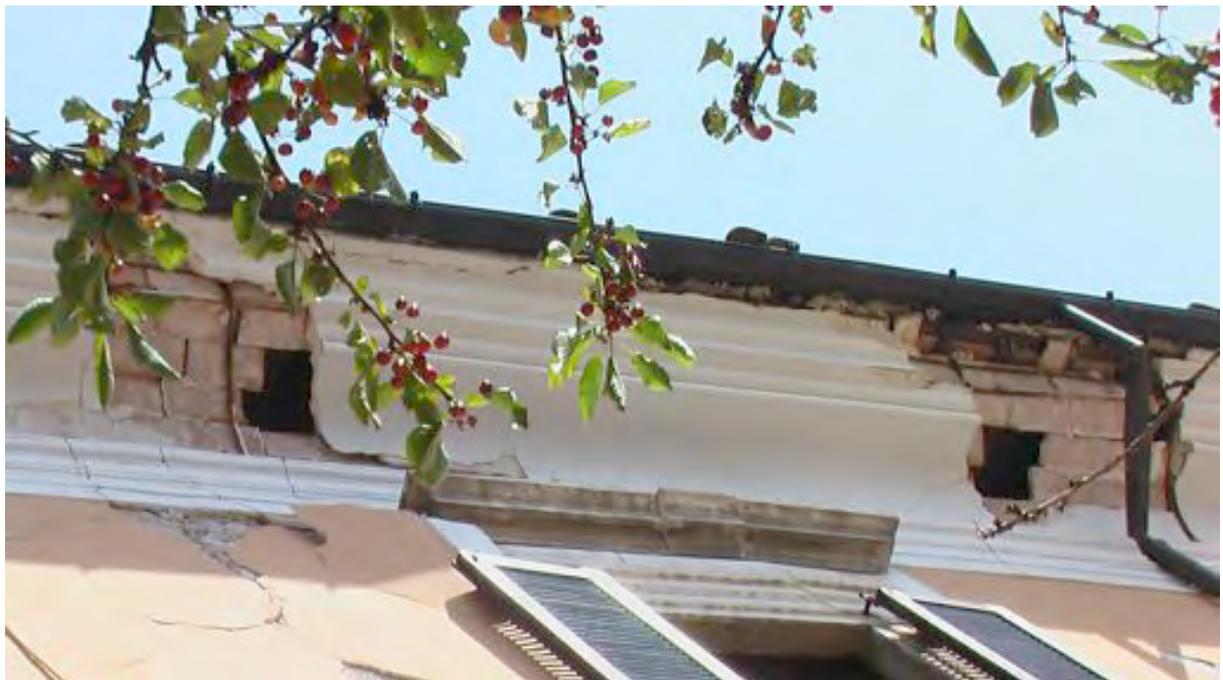
2.7 Cornicioni

Il danno è più frequente quando i cornicioni sono realizzati mediante pianelle in laterizio poggiate su di una intelaiatura metallica. Spesso la vulnerabilità è acuita dalla vetustà e da problemi di infiltrazioni d'acqua. Il danno si può verificare già a partire da bassi livelli eccitazione soprattutto in presenza di degrado. Il rischio connesso è quello di ferimento o di intralcio alle vie di fuga.

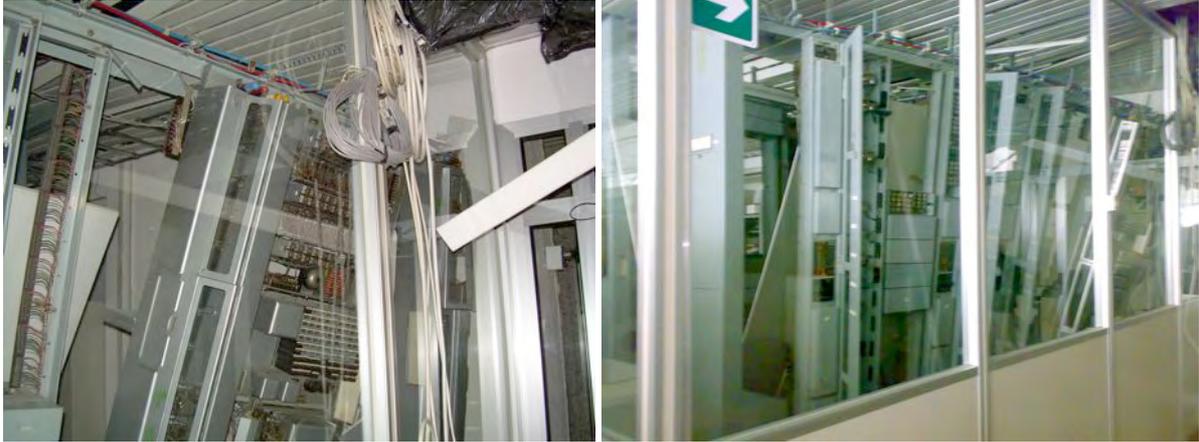
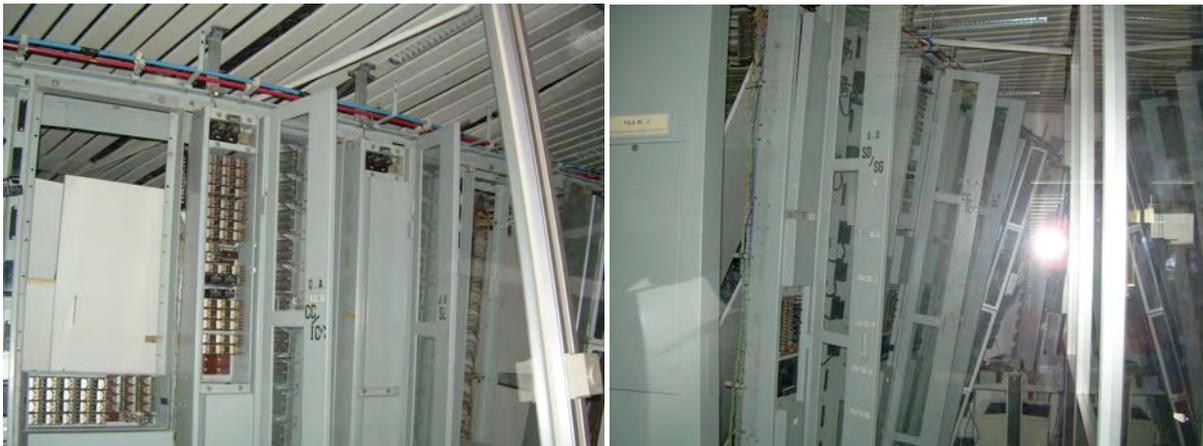
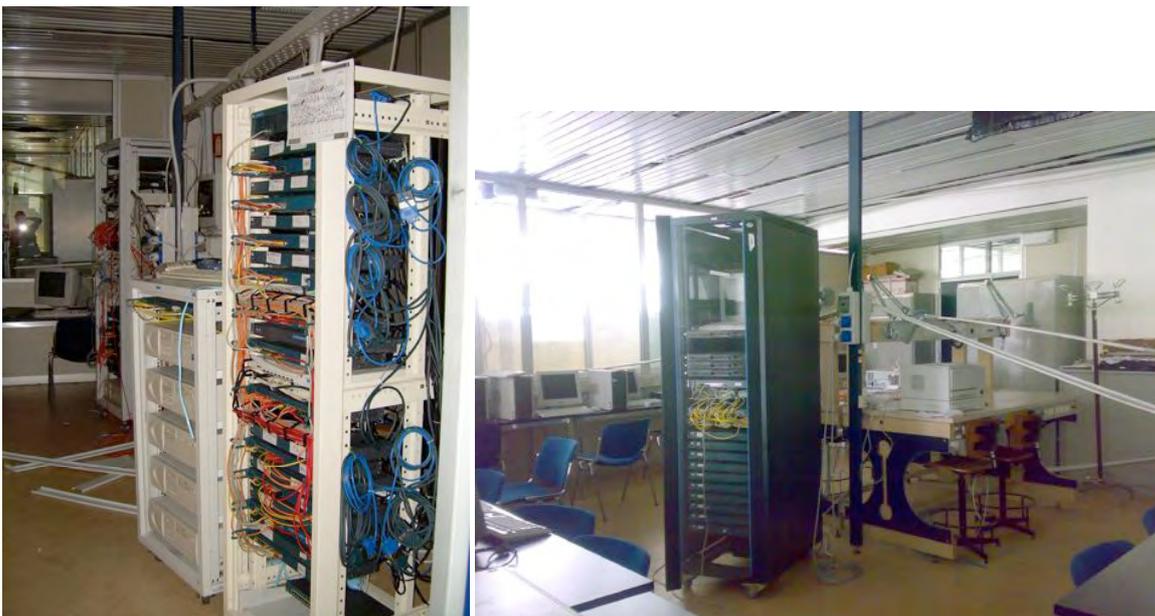
2.8 Server e centralini

Il danno osservato consiste nei casi peggiori nel ribaltamento vero e proprio dei server o centralini, in altri casi nella traslazione di tali elementi, favorito dall'assenza di ancoraggi efficaci. Il danno si può verificare a partire da alti livelli di eccitazione. Il ribaltamento può comportare pericolo per la vita umana o occlusione delle vie di fuga. Nel caso di strutture strategiche il danneggiamento di tali elementi può comportare l'interruzione di servizi essenziali.

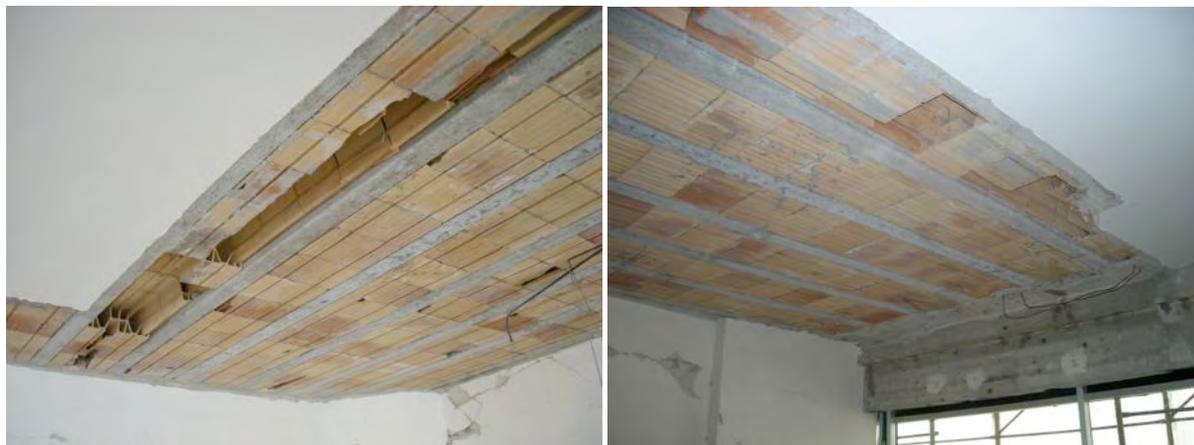
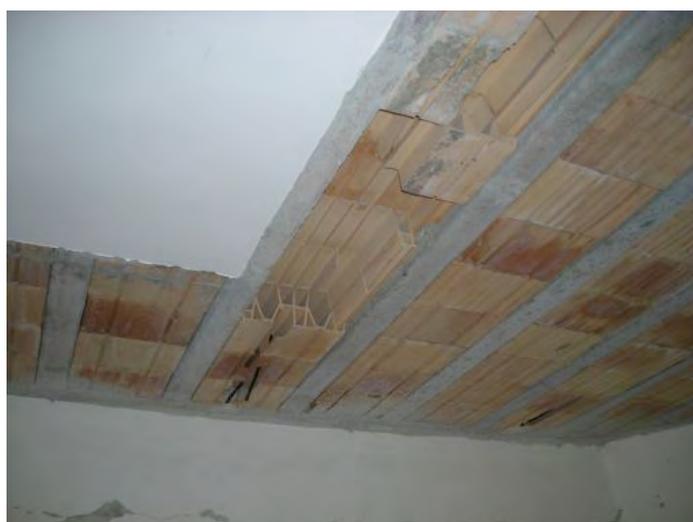
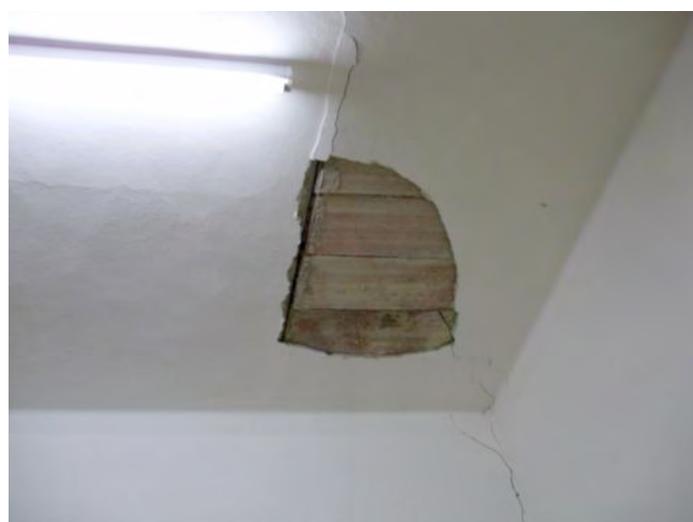
2.9 Sfondellamenti

Il danno consiste nel distacco e la successiva caduta delle cartelle inferiori dei blocchi di alleggerimento inseriti nei solai in cemento armato, a causa della non corretta realizzazione del solaio o dell'utilizzo di laterizi con errato allineamento dei fori ed inadeguato impasto. Il danno si può verificare a partire da alti livelli di eccitazione, o anche più bassi nei casi di ammaloramenti pregressi. Il danneggiamento può comportare pericolo per la vita umana.

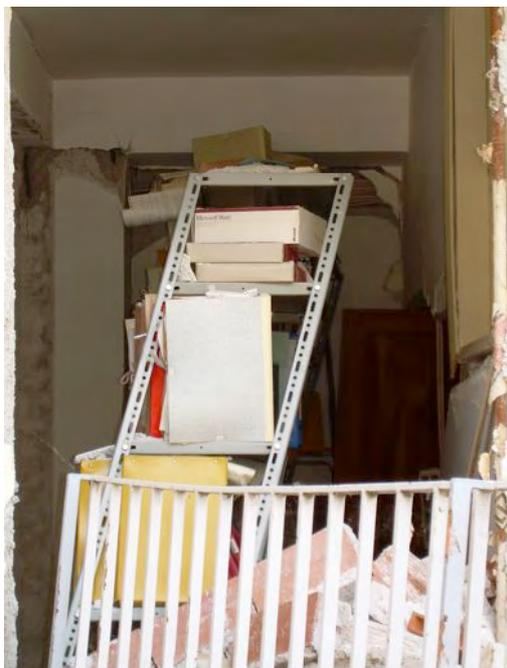
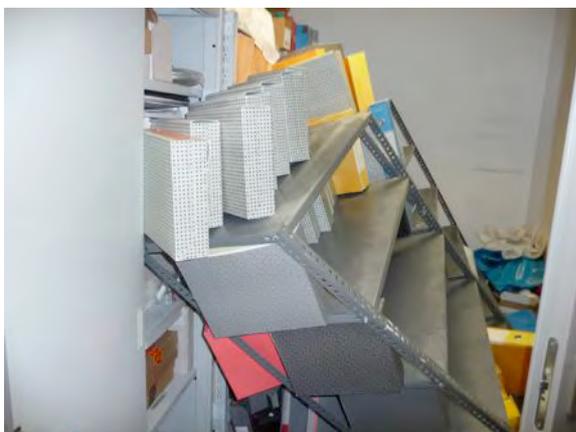
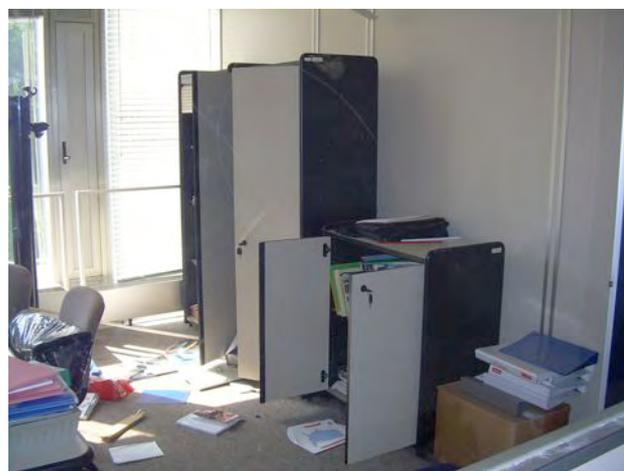
2.10 Librerie e scaffalature

Il danneggiamento riguarda soprattutto quelle tipologie di scaffalature alte e snelle, in assenza di ancoraggi efficaci. Anche la disposizione del carico non uniformemente distribuito condiziona il comportamento di questi elementi. Il danno si può verificare a partire da alti livelli di eccitazione. Il ribaltamento può comportare pericolo per la vita umana o occlusione delle vie di fuga. Si possono verificare rischi indiretti nel caso in cui la scaffalatura contenga materiali e sostanze chimiche pericolose.
