Consiglio Superiore dei Lavori Pubblici

Linee guida per il rilevamento della vulnerabilità degli elementi non strutturali nelle scuole (Intesa Rep. 7/CU 28/1/2009)

**Linee guida per il rilevamento della
vulnerabilità degli elementi non
strutturali nelle scuole
(Intesa Rep. 7/CU del 28/1/2009)**

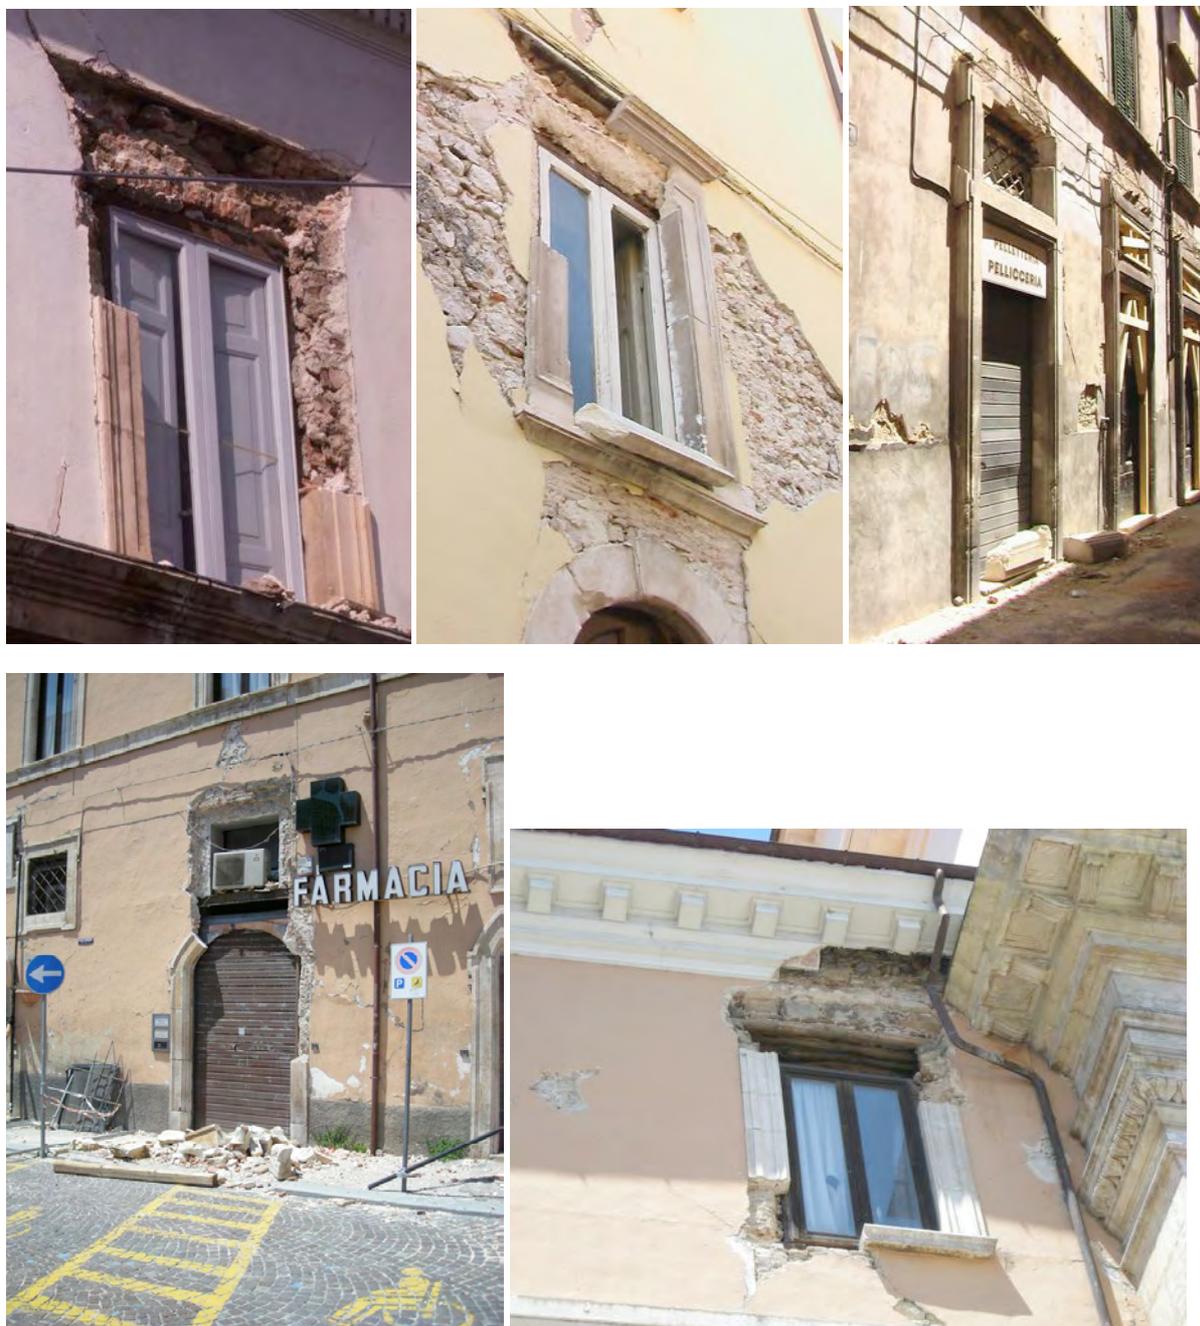
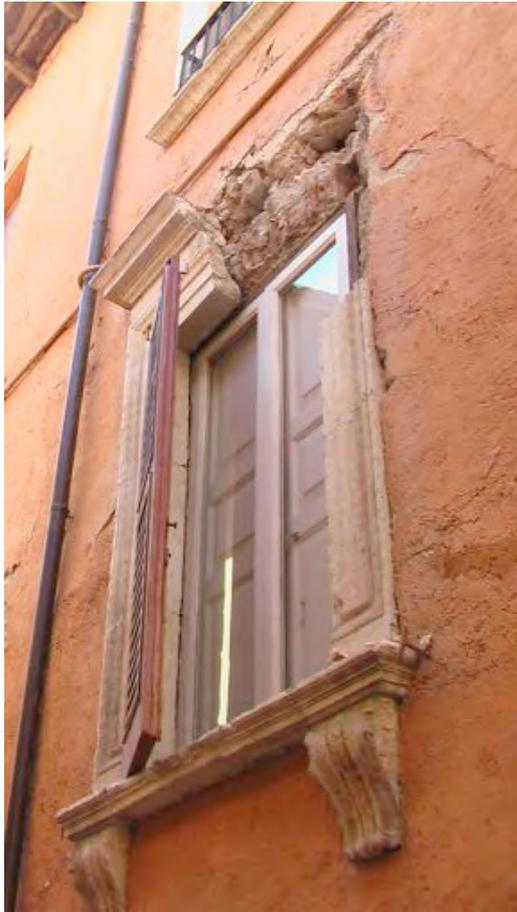
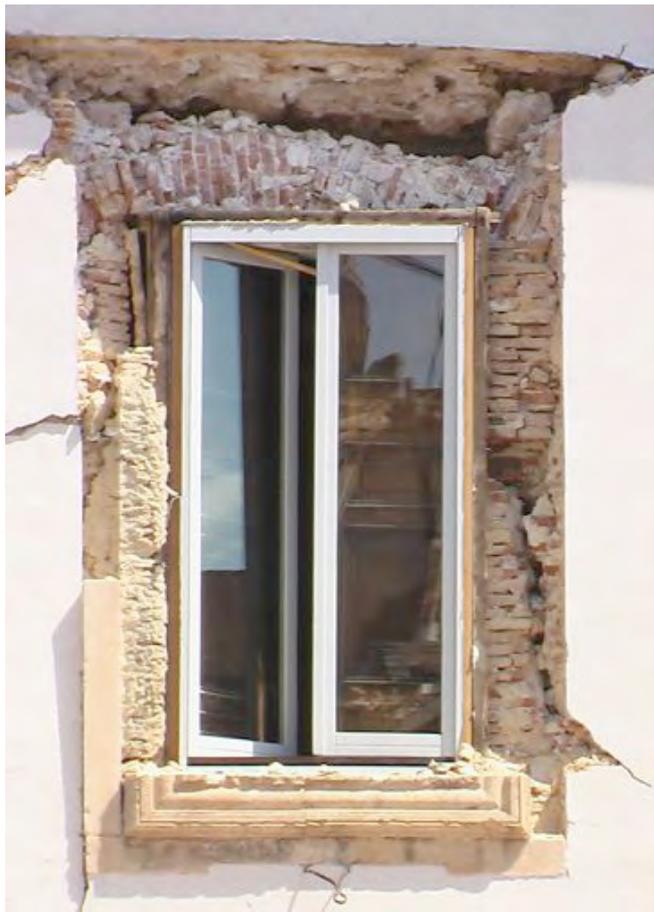
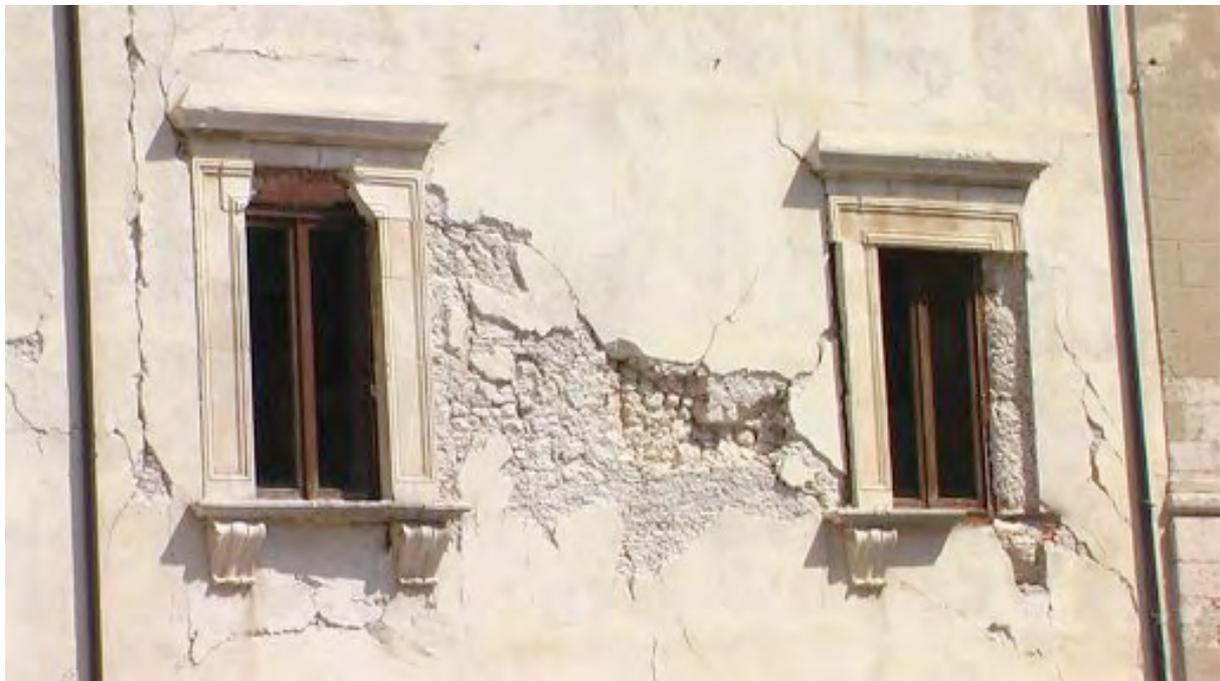
2.11 Cornici di finestre e portali

Il danno riscontrato riguarda porzioni di cornici di finestre e portali in genere realizzate con elementi lapidei o strucchi. Il danno si può verificare già a partire da bassi livelli eccitazione soprattutto in presenza di degrado. La caduta di tali elementi seppur di limitate dimensioni può provocare rischio per le persone.

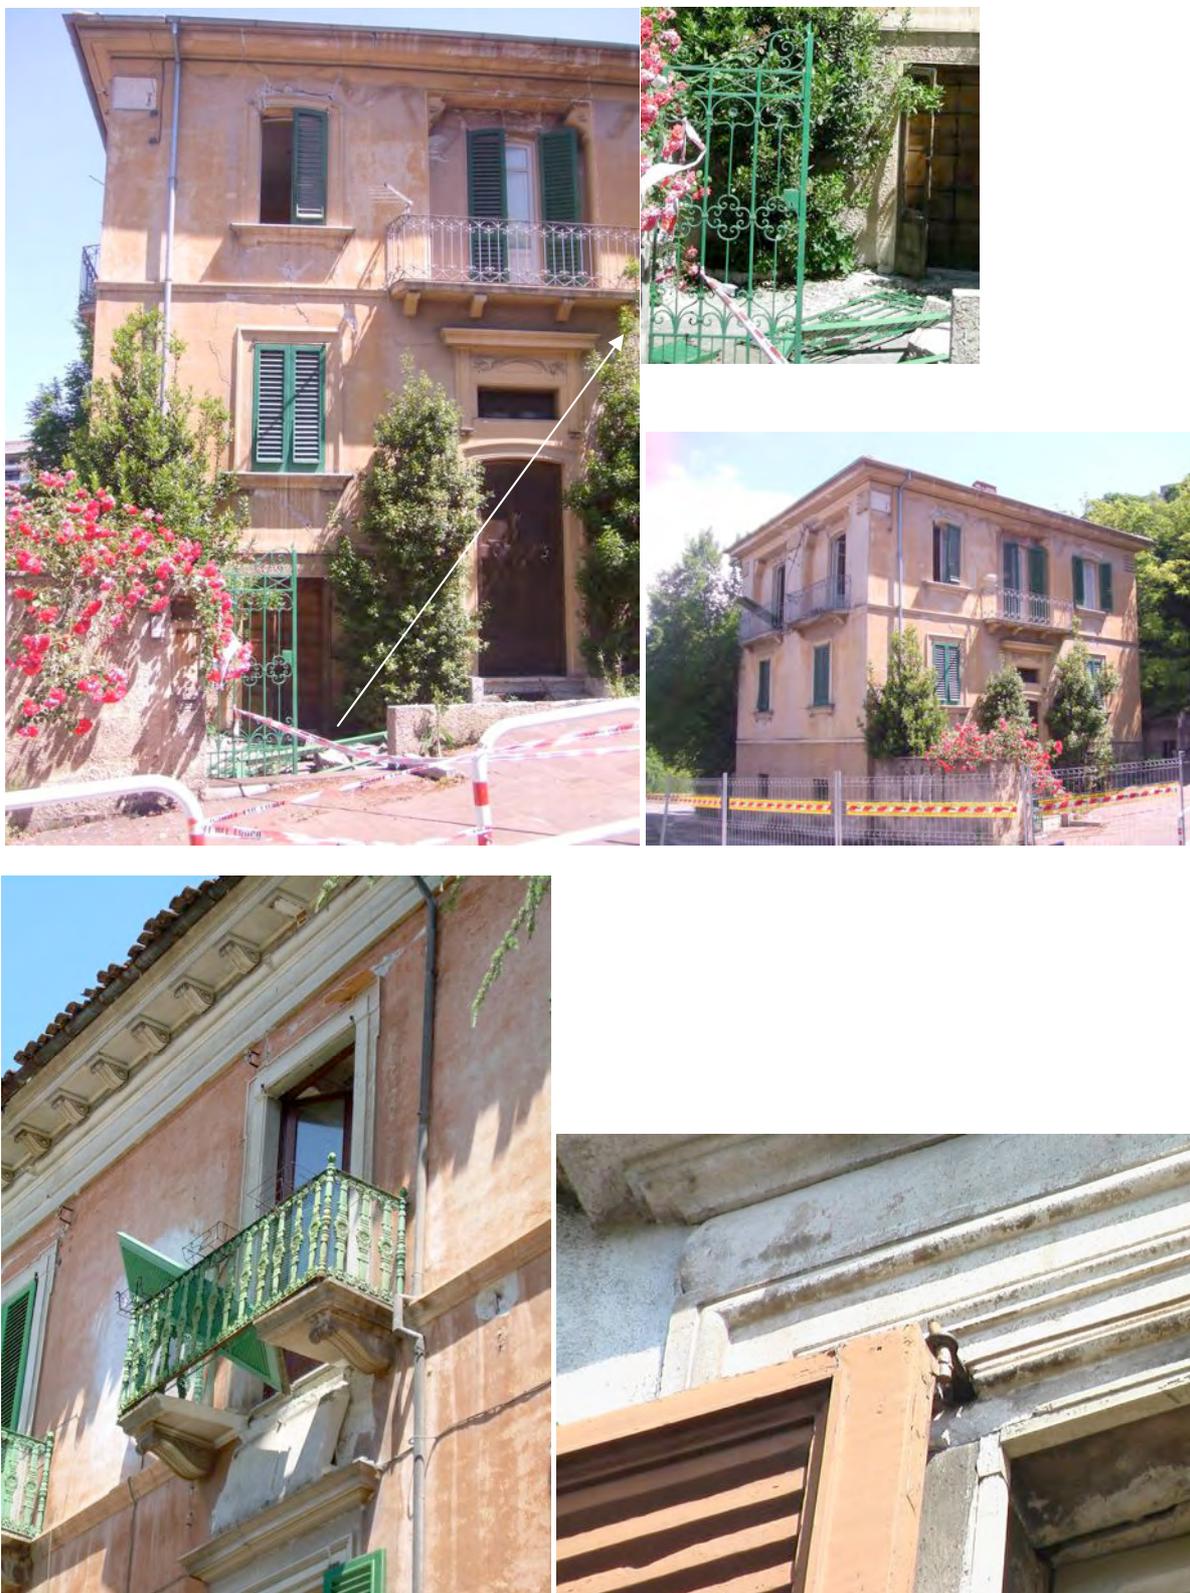
2.12 Persiane

Il danneggiamento è consistito nel distacco delle persiane ed in alcuni casi nel crollo sulla sede stradale. Tale danno è stato determinato dallo strappo delle cerniere dalla muratura in cui sono annegate. Il danno si può verificare a partire da alti livelli di eccitazione. Il rischio connesso è quello di ferimento o di intralcio alle vie di fuga.

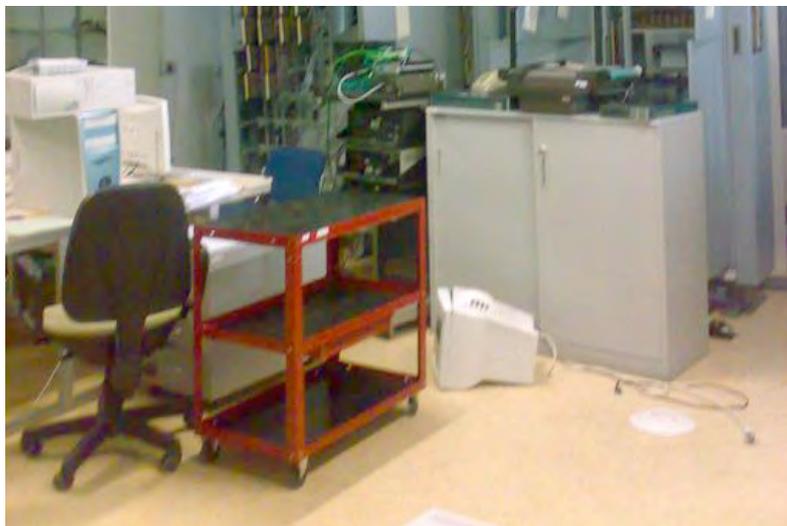
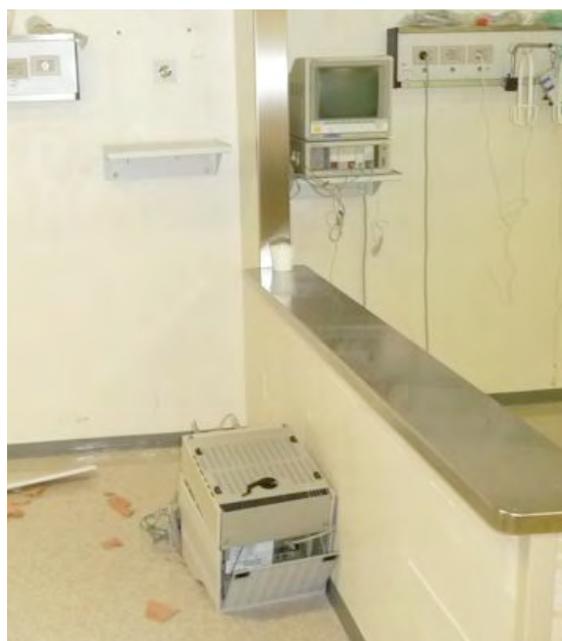
2.13 Monitor

Il danneggiamento di tali elementi è dovuto all'assenza di efficaci collegamenti. La caduta dei monitor può provocare oltre ai danni alle persone, intralcio alle vie di fuga. Solo in casi molto particolare, come quello di strutture strategiche, la caduta dei monitor può causare disagi connessi al loro mancato funzionamento.

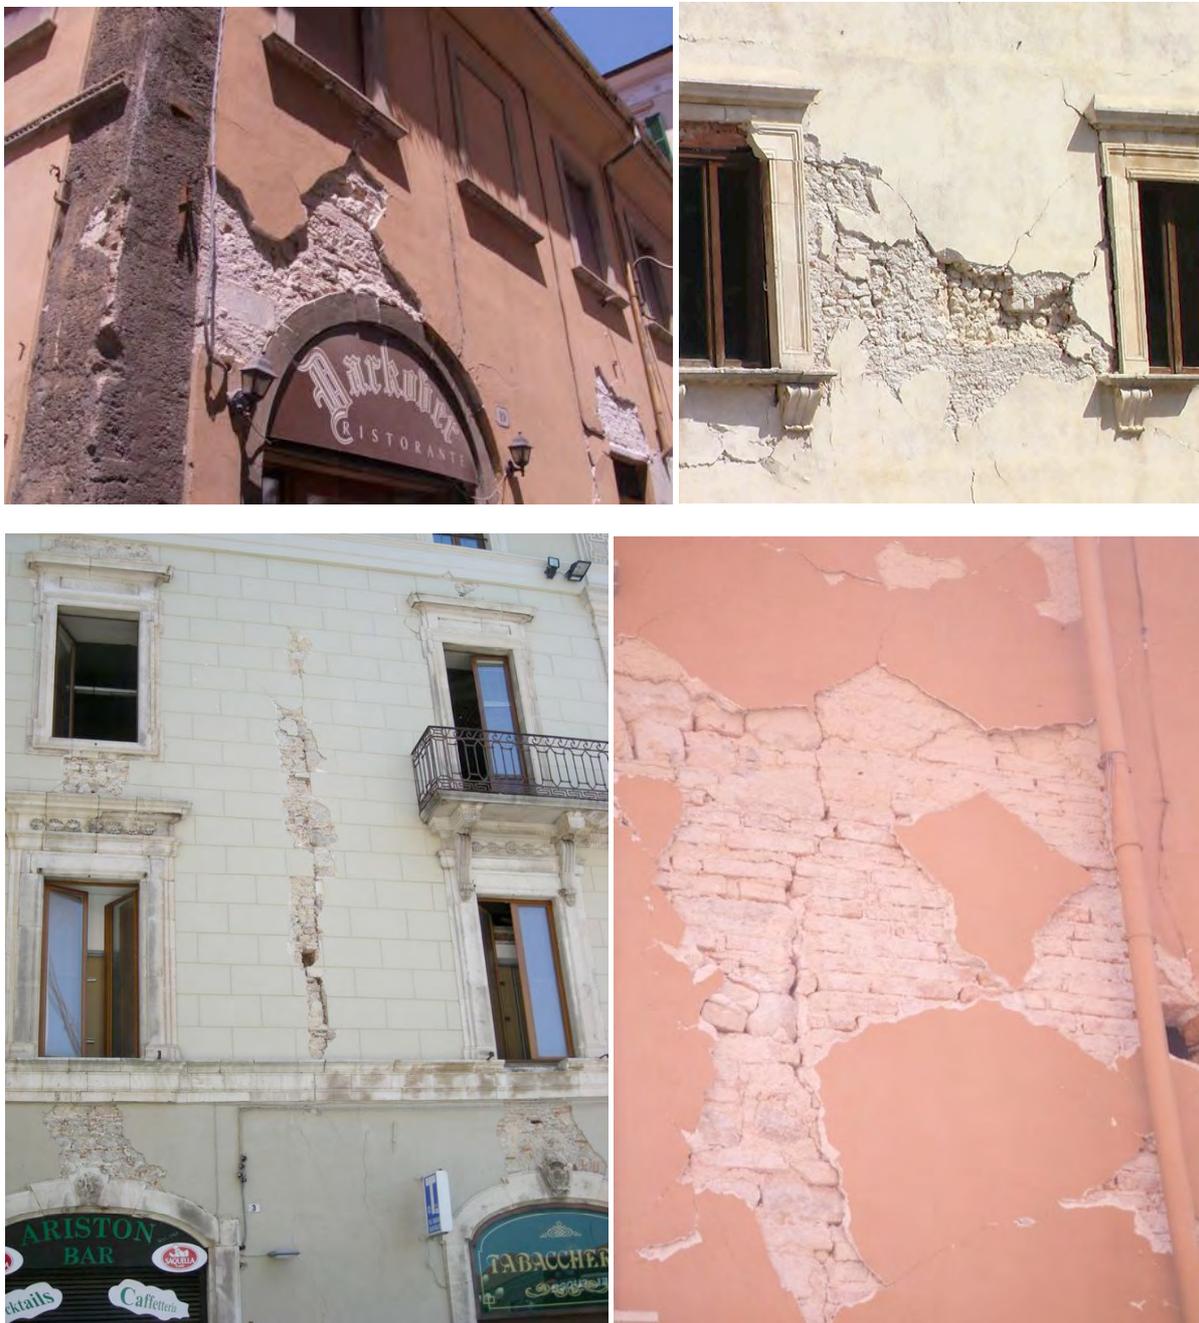
2.14 Intonaci

Il distacco di porzioni di intonaco è molto frequente negli edifici in muratura. Si verifica anche per bassi livelli di eccitazione, quando lo strato di intonaco che riveste la muratura, già in condizioni di precaria aderenza al supporto, viene sollecitato nel piano. La caduta di porzioni, spesso anche di grandi dimensioni, di intonaco può provocare seri danni alle persone.

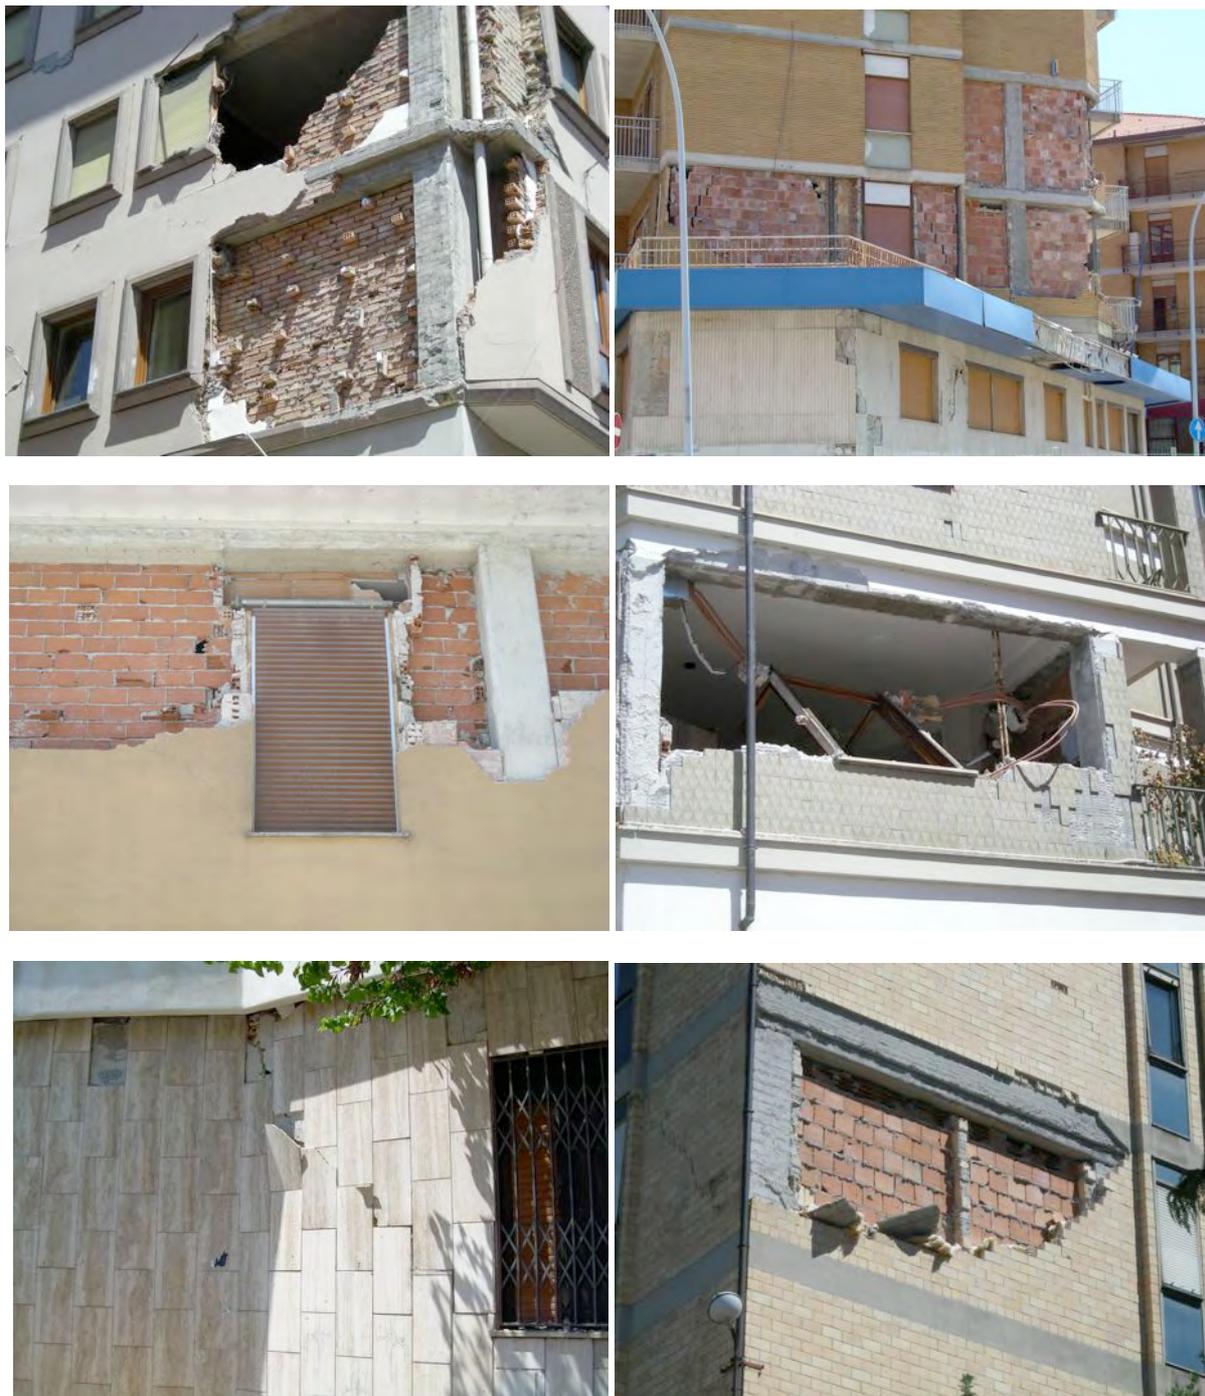
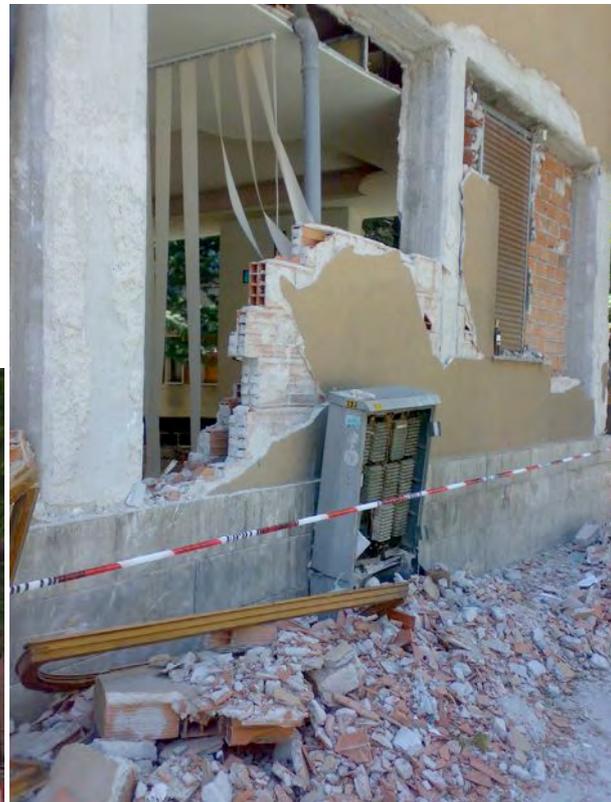
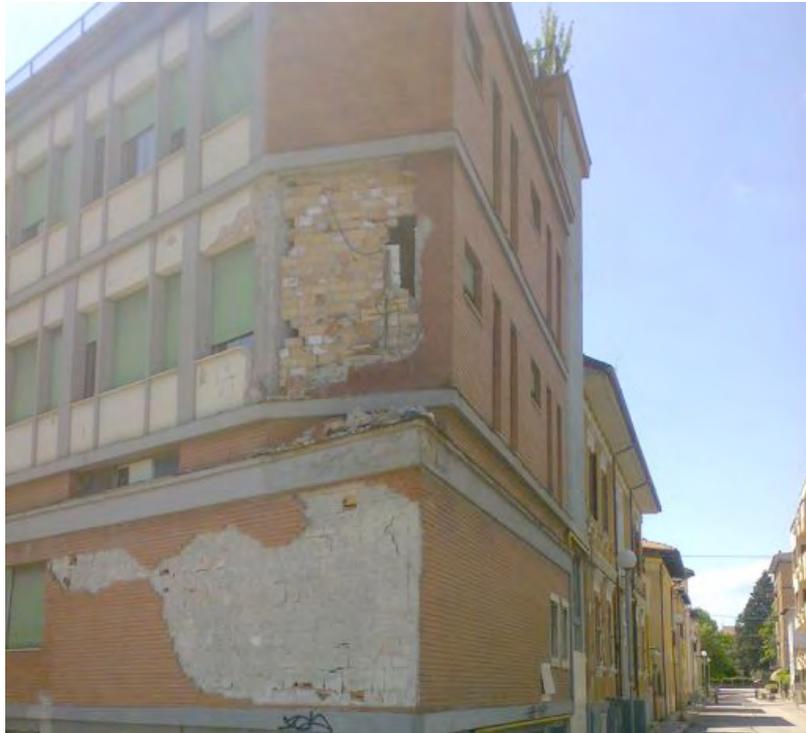
2.15 Rivestimenti e paramenti esterni

Il danno dipende molto dalla tipologia del rivestimento. Tipico è il caso del paramento esterno delle tamponature di edifici in c.a. in cui, per evitare i ponti termici, questo non è inserito nella maglia strutturale ma avvolge i pilastri. In questi casi si sono riscontrati molti ribaltamenti, anche in presenza di elementi di diatoni. Il danneggiamento è stato probabilmente frutto del concorso di due modalità: gli spostamenti relativi di interpiano hanno provocato superiormente il distacco del paramento, che successivamente è ribaltato per effetto delle azioni fuori del piano. In altri casi si sono verificati distacchi di lastre lapidee o altri tipi di rivestimenti. Il danno si può verificare a partire da alti livelli di eccitazione. Il rischio connesso è quello di ferimento o di intralcio alle vie di fuga.

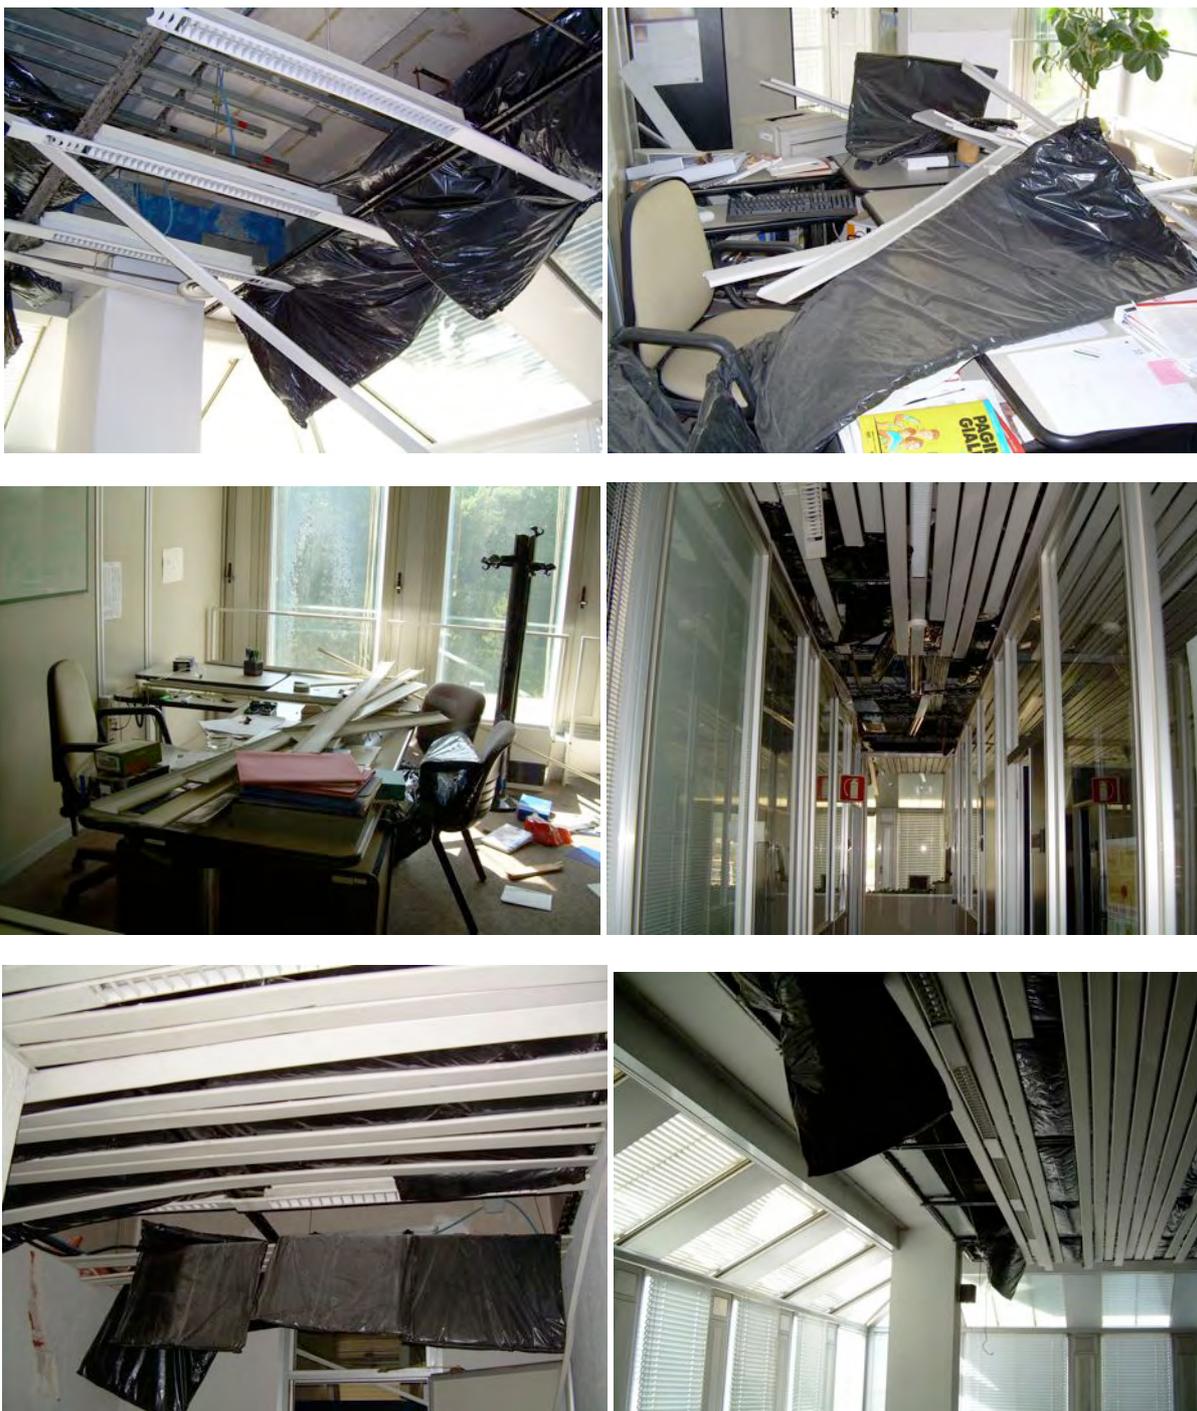
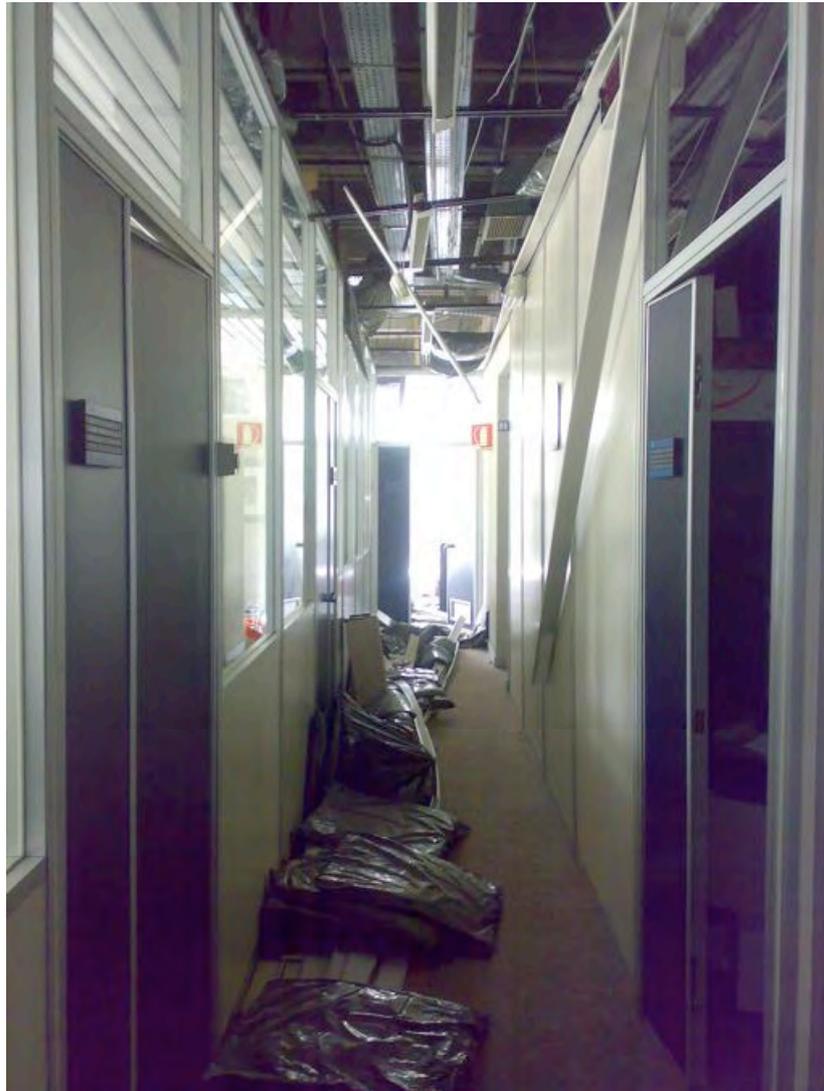
2.16 Controsoffitti

Il danno osservato nei casi peggiori è consistito nella caduta di interi pannelli, in altri casi di poche doghe, favorito da un non efficace ancoraggio o controventamento. Il collasso dell'intera griglia di supporto è favorito anche dal carico addizionale dovuto ai lampadari non efficacemente ancorati alla struttura. Altri tipi di danno che si possono osservare sono dovuti al martellamento in corrispondenza della sommità delle partizioni e degli sprinkler degli impianti antincendio. Il danno si può verificare a partire da alti livelli di eccitazione. Il rischio connesso è quello di ferimento o di intralcio alle vie di fuga. Quando il controsoffitto è molto pesante (in elementi di gesso) il rischio per le persone è molto elevato.

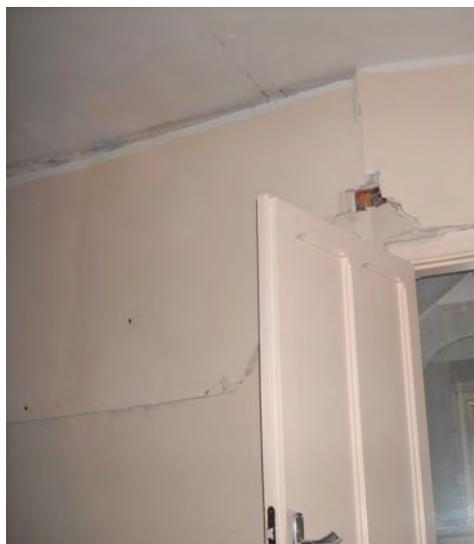
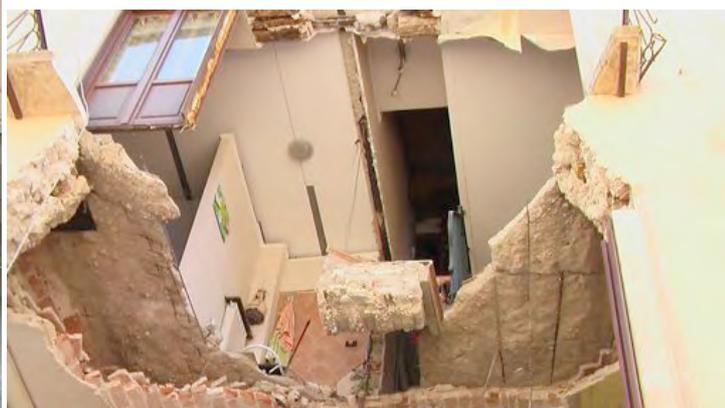
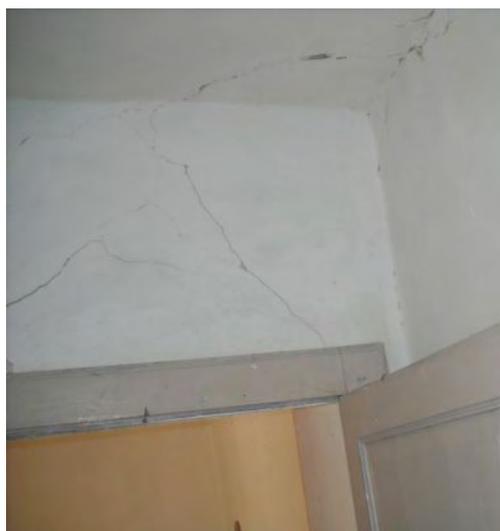
2.17 Partizioni interne

Il danno osservato nei casi peggiori è consistito nel crollo totale delle partizioni, in altri casi nelle comuni lesioni a taglio. Il danno si può verificare a partire da bassi livelli di eccitazione. Il rischio connesso è quello di ferimento o di intralcio alle vie di fuga.

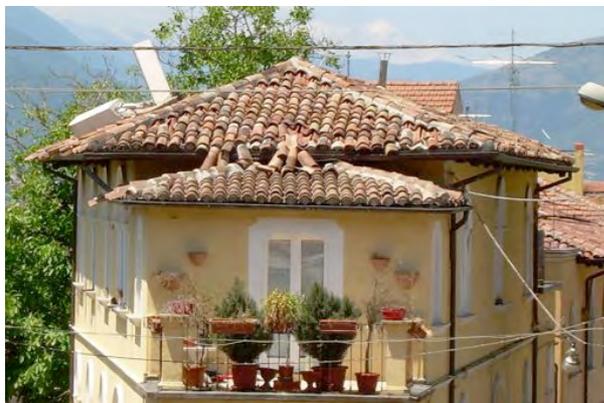
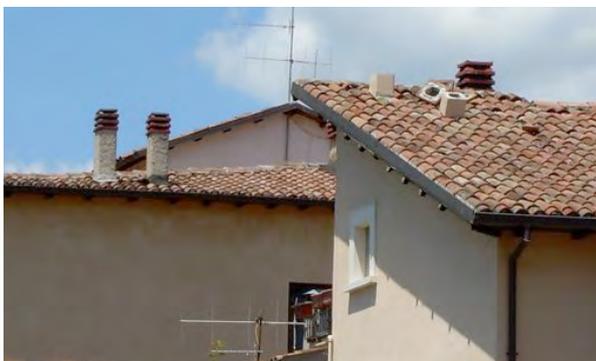
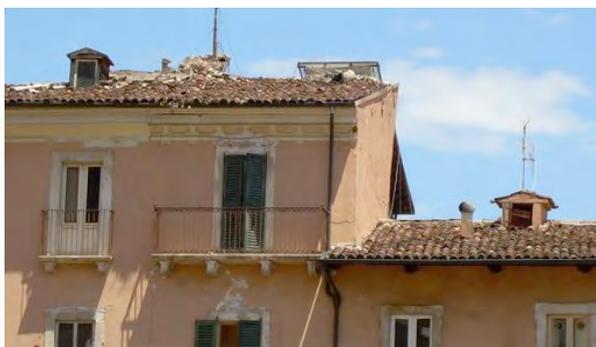
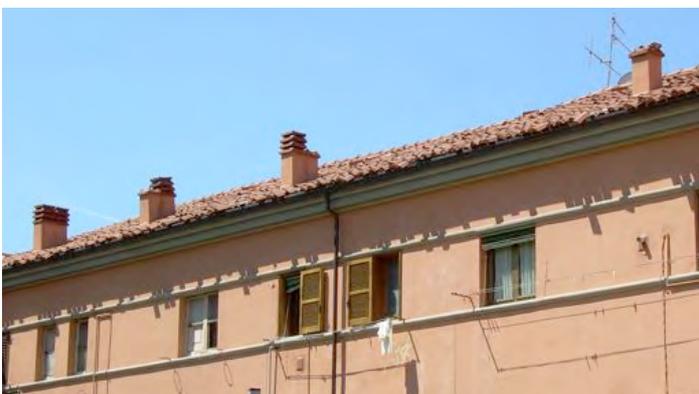
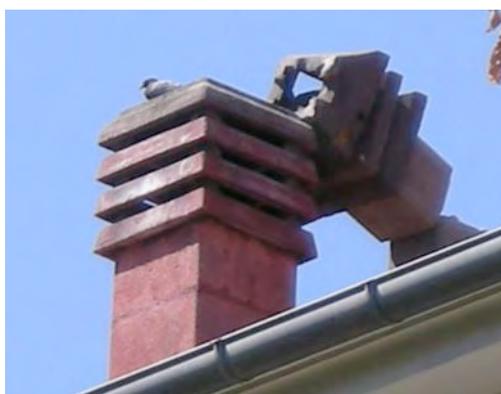
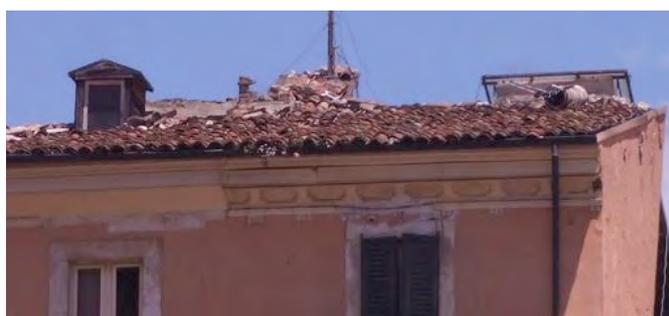
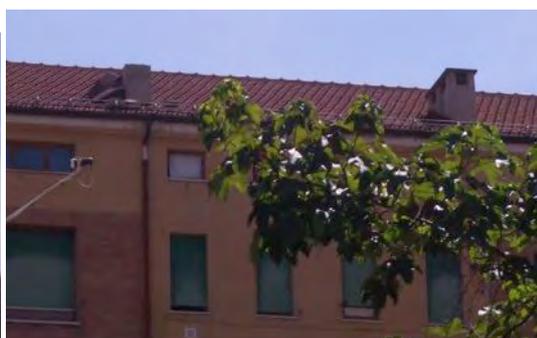
2.18 Comignoli

Il danno è molto frequente soprattutto per comignoli molto snelli o molto vulnerabili per conformazioni particolari. Il danno si può verificare a partire da bassi livelli di eccitazione. Il rischio connesso è quello di pericolo per la vita umana o occlusione delle vie di fuga.

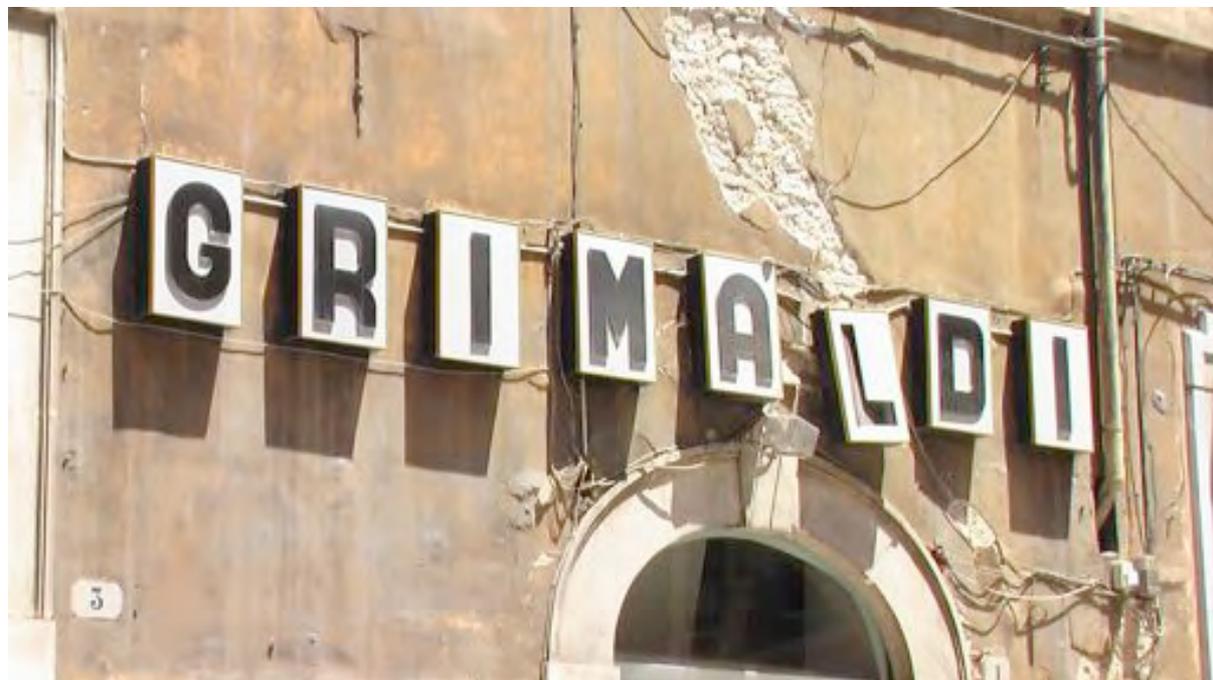
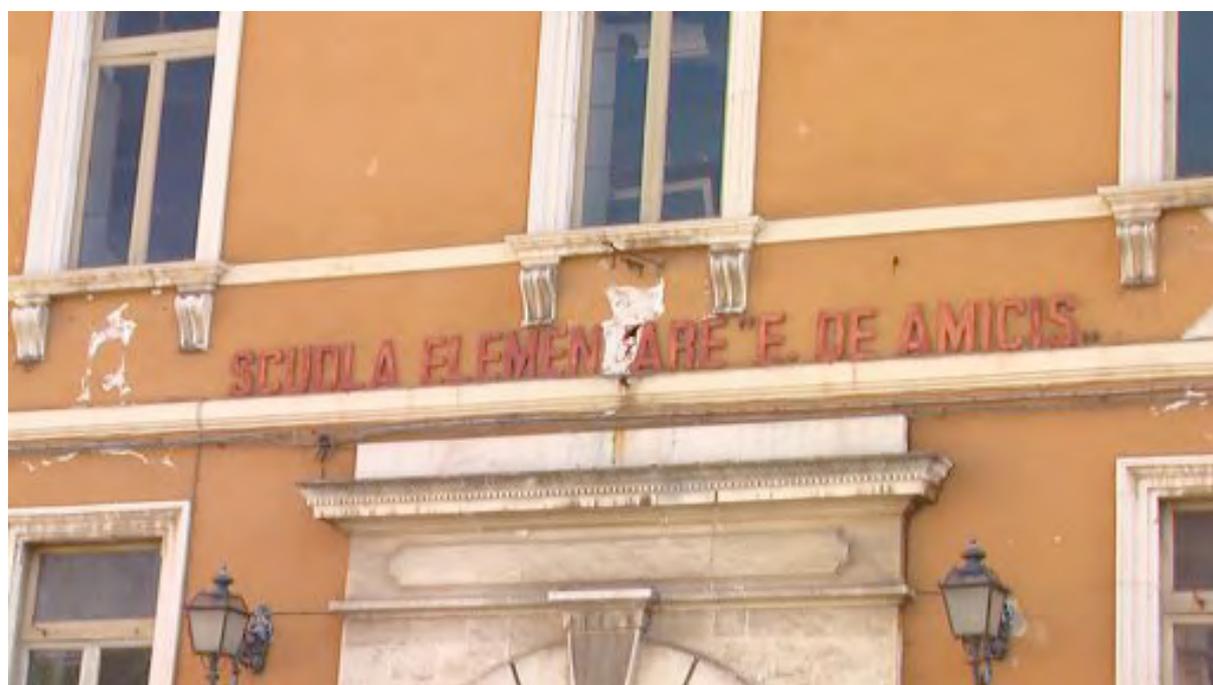
Il danno ha generalmente interessato porzioni limitate di tali elementi, nella maggior parte dei casi è strettamente legato al danneggiamento del supporto a cui l'insegna è collegata. Il danno si può verificare a partire da alti livelli di eccitazione. Il rischio connesso è quello di ferimento.

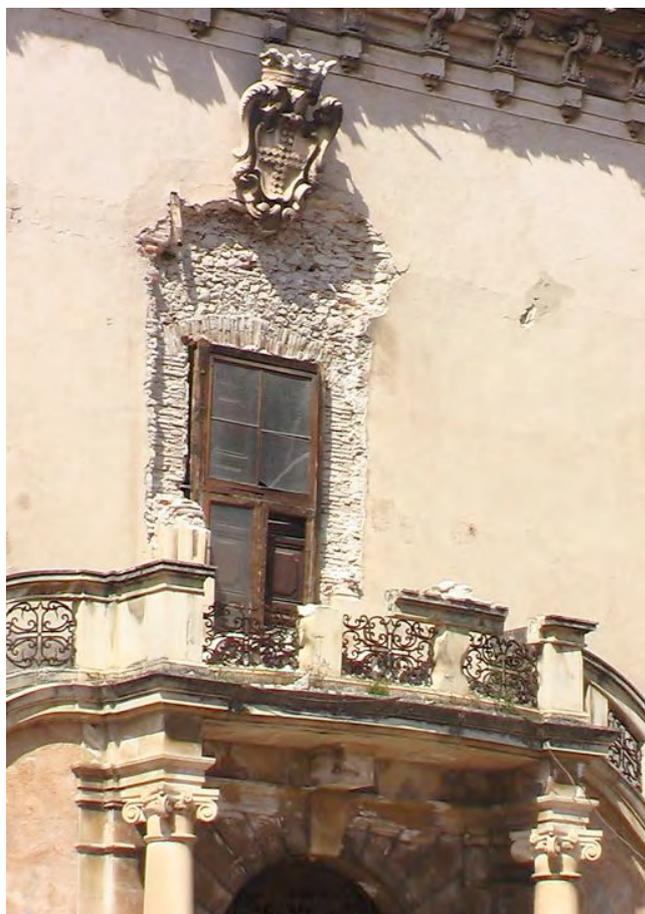
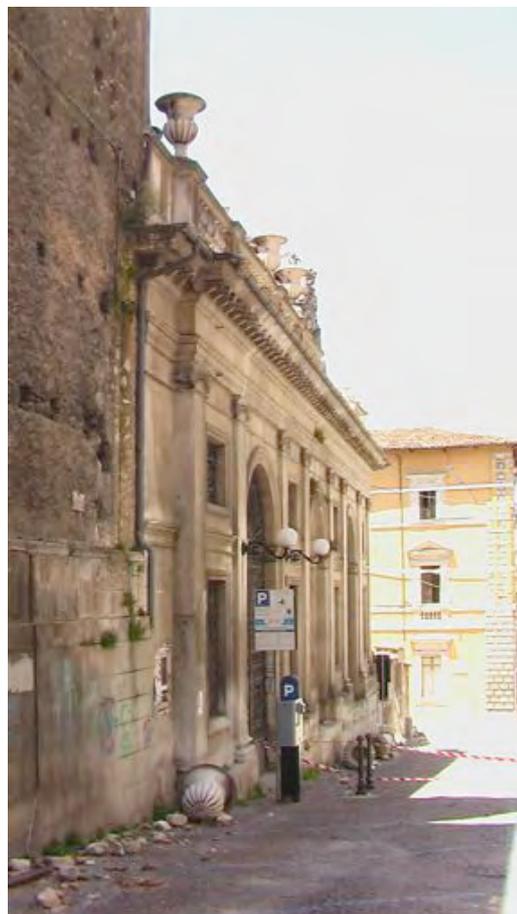
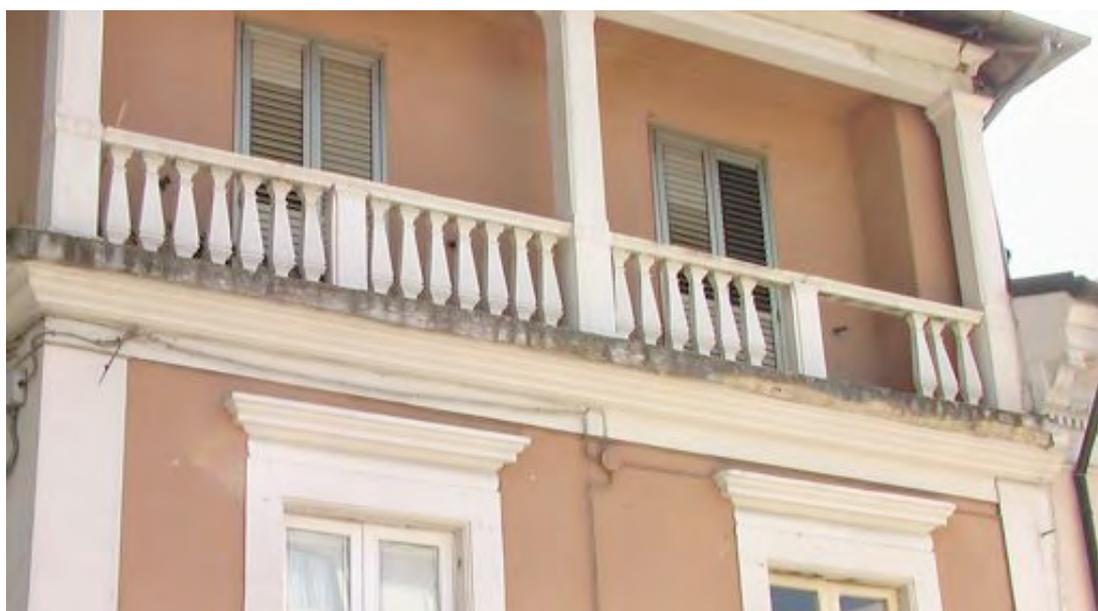
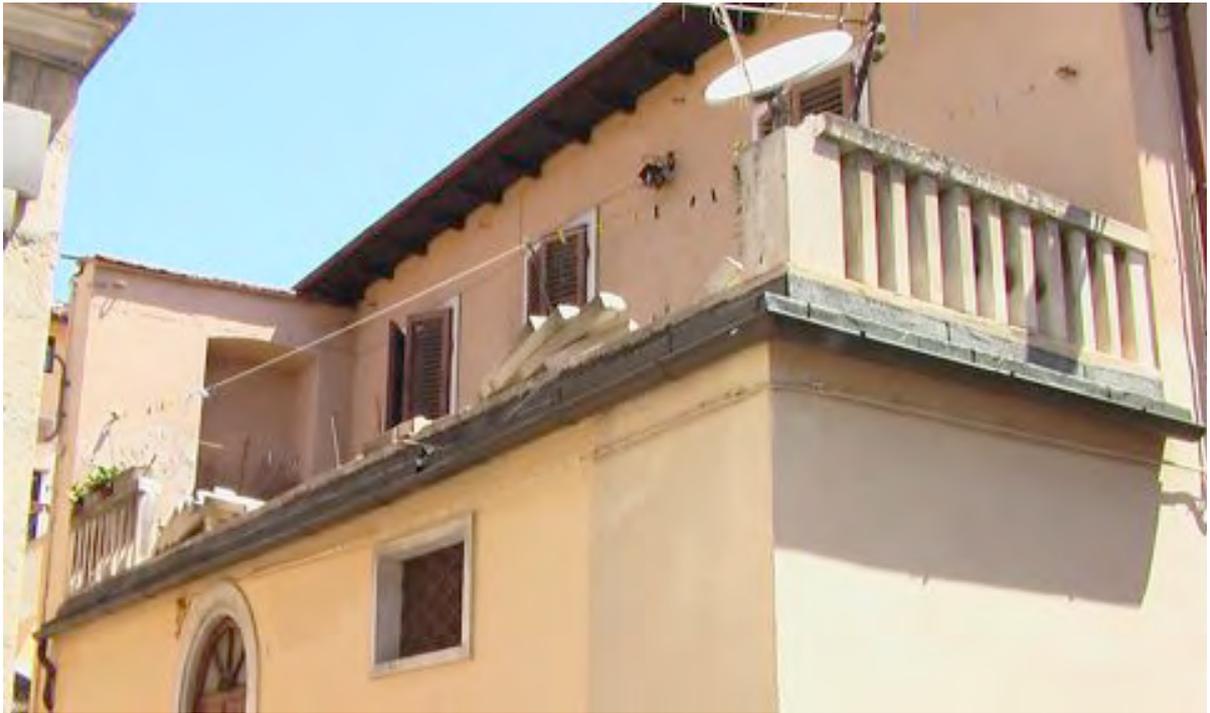
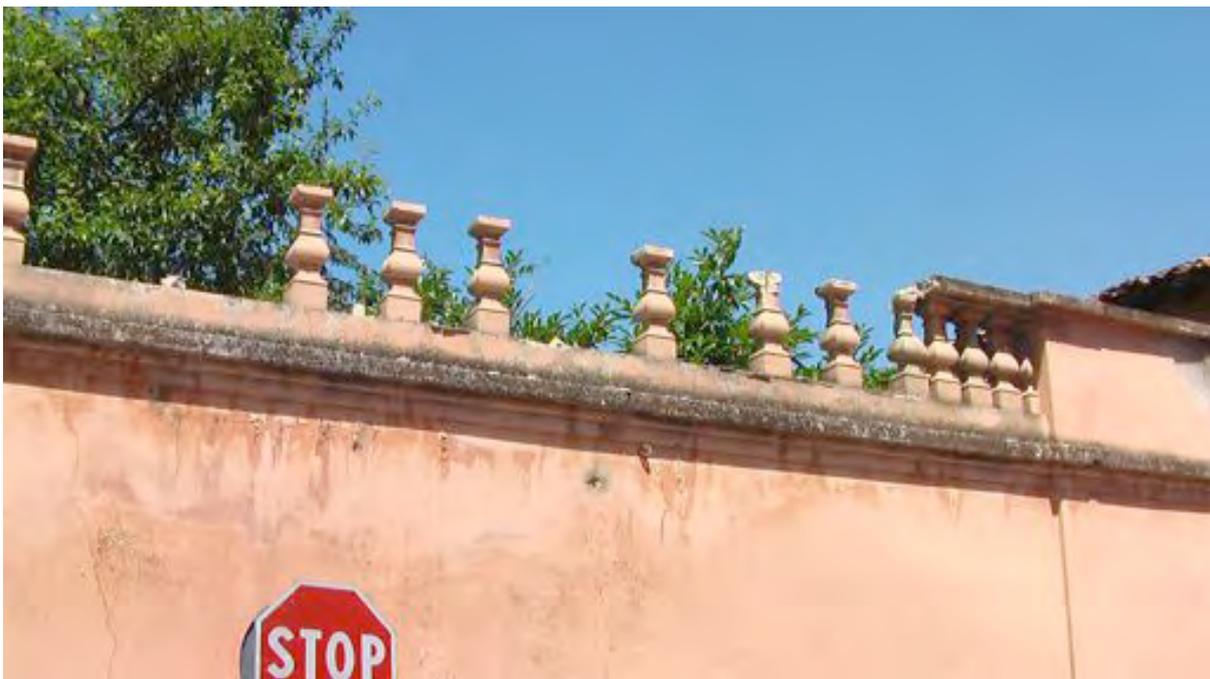
2.20 Parapetti e balaustre

Il danno osservato ha interessato soprattutto la tipologia di parapetti e balaustre realizzata con elementi molto snelli o molto vulnerabili per conformazioni particolari. L'estensione del danno è variabile, può interessare tutto elemento o piccole porzioni. Il danno si può verificare a partire da alti livelli di eccitazione. Il rischio connesso è quello ferimento o in casi particolari di pericolo per la vita umana quando il crollo riguarda singoli elementi molto pesanti o grosse porzioni.

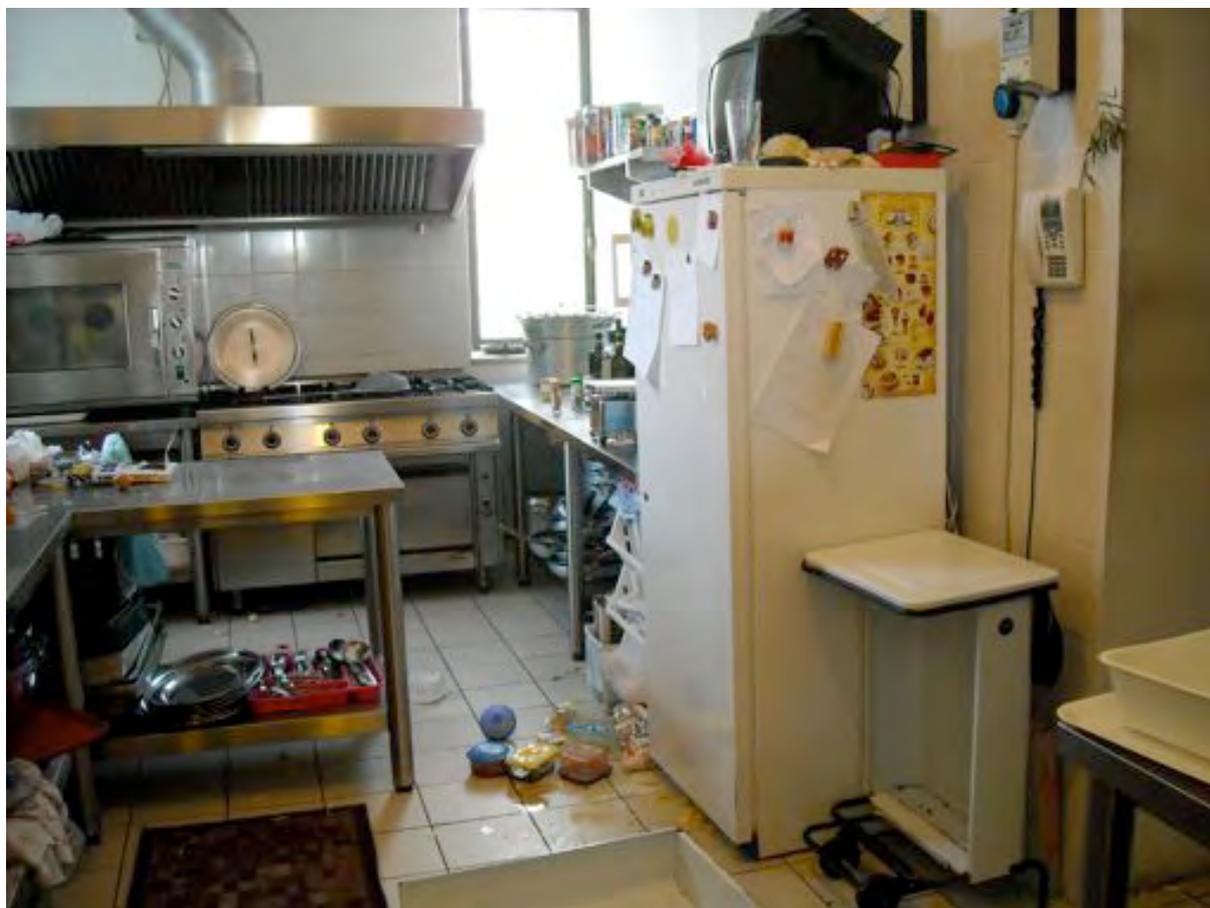
2.21 Suppellettili, sopramobili, etc....

Nei vari ambienti sono contenuti tanti oggetti che in caso di terremoto subiscono traslazioni, rotazioni, ribaltamenti. Tali fenomeni si verificano anche a bassi livelli di eccitazione. Il rischio per le persone è quello sia di essere colpite dalla caduta dei vari oggetti sia di ferirsi camminando senza scarpe. Oggetti molto ingombranti possono inoltre ostruire le vie di fuga.
