Consiglio Superiore dei Lavori Pubblici

Linee guida per il rilevamento della vulnerabilità degli elementi non strutturali nelle scuole (Intesa Rep. 7/CU 28/1/2009)

**Linee guida per il rilevamento della
vulnerabilità degli elementi non
strutturali nelle scuole
(Intesa Rep. 7/CU del 28/1/2009)**

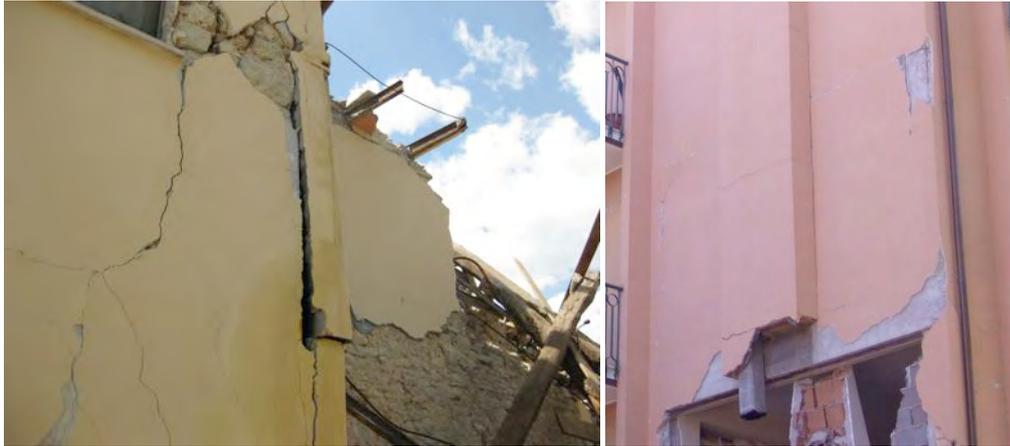
L'evento sismico può generare distacco, successivo ribaltamento o espulsione della canna fumaria.

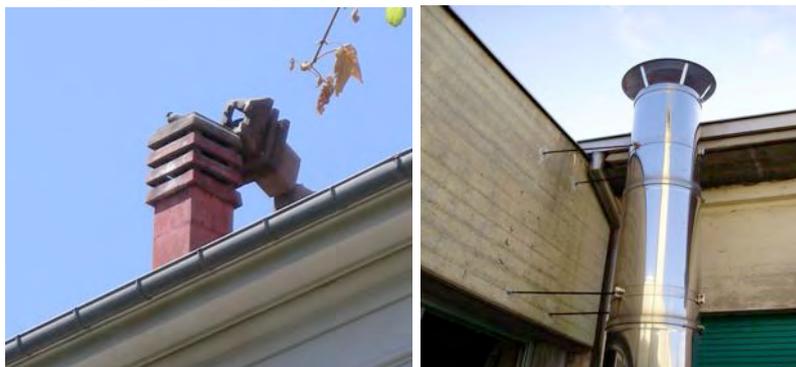
- 1- Comignoli in copertura: Tale elemento, posizionato successivamente, presenta delle significative discontinuità strutturali e materiche, particolarmente vulnerabili alle azioni di taglio e oscillatorie generate da un sisma.
- 2- Comignoli addossati: Elemento prevalentemente esterno con sistema oscillatorio indipendente dalla struttura principale. Un ancoraggio inadeguato genera delle tensioni localizzate, portandolo al collasso.

In fase di progetto limitare la snellezza del comignolo. Nei manufatti esistenti inserire una canalizzazione in acciaio, su tutta la lunghezza del sistema, che permette la riduzione del danno. Per limitare ulteriormente il rischio di crollo, è opportuno incamiciare il comignolo con una rete metallica flessibile che si prolunga fino alla copertura, posizionando poi dei controventi o angolari metallici adeguatamente ancorati nella struttura della copertura.

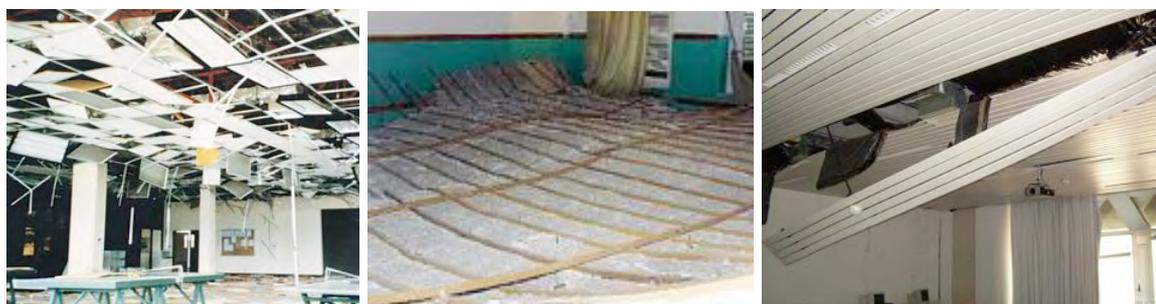
Il controsoffitto è sospeso al solaio soprastante mediante dei supporti cilindrici ancorati alla struttura a reticolo delle travi di supporto dei pannelli. Viene appoggiato anche a tutto il perimetro dell'ambiente in cui è collocato, attraverso delle travi angolari.

L'oscillazione del telaio di supporto dei controsoffitti se non ancorato o controventato, può provocare l'apertura di spazi tra i supporti, spazi che possono causare a loro volta la caduta di pannelli e lampadari. Il collasso dell'intera griglia di supporto è spesso causata dal carico addizionale dovuto ai lampadari non ancorati alla struttura. Altri tipi di danno ai controsoffitti sono dovuti al martellamento in corrispondenza della sommità delle partizioni e degli sprinkler. Il martellamento è dovuto ad uno spazio insufficiente tra partizione e controsoffitto. La limitazione dei movimenti orizzontali di un controsoffitto sospeso è dovuta soprattutto al contatto tra controsoffitto e pareti perimetrali.

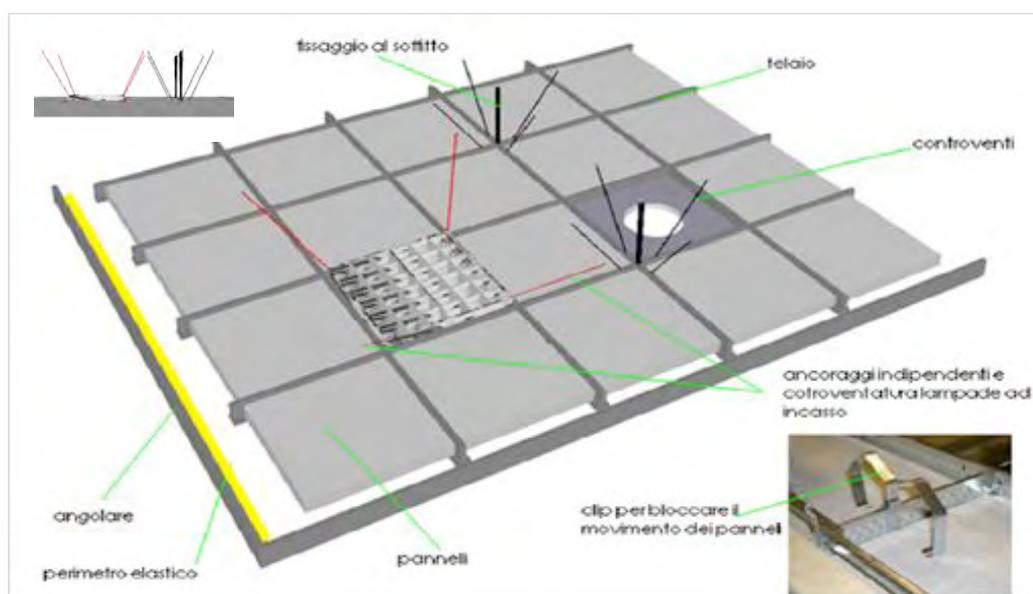
E' necessario ridurre il peso sul controsoffitto, rendendo autoportanti le lampade da incasso, limitando le strutture passanti attraverso il componente(come proiettori e video), al fine di ridurre fenomeni di martellamento causati da oscillazioni a pendolo di intensità diverse. Vista l'impossibilità di eliminare il moto orizzontale del controsoffitto, bisogna evitare che eccessivi spostamenti portino al crollo dei pannelli o peggio degli elementi incassati. Si agisce quindi con una opportuna controventatura dell'elemento, creando un perimetro elastico agli angolari, per permettere dei movimenti di assestamento al fine di evitare concentrazioni localizzate delle tensioni.

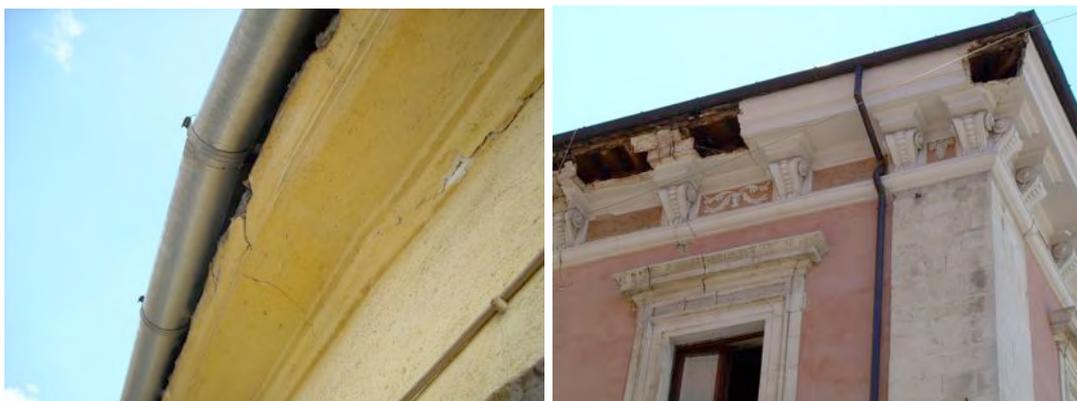
Elementi architettonici con funzione di coronamento superiore dell'edificio.

Elementi poco elastici che spesso non si adattano al movimento della struttura a cui sono ancorati. L'evento sismico può causare limitate fessurazioni o il totale distacco.

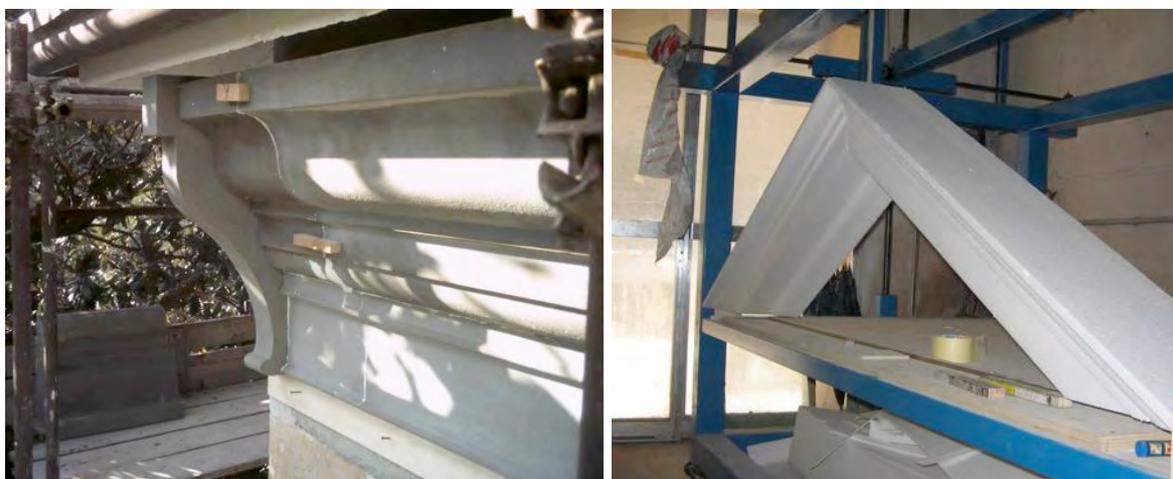
Scopo dell'intervento è quello di ridurre il peso dell'elemento e di aumentarne l'elasticità. Oltre alla soluzione tradizionale di ripristino, da accompagnare con idonei elementi di continuità, una soluzione si basa sull'utilizzo di elementi in polistirene che, anche in caso di caduta riducono il rischio di danni a persone e cose.

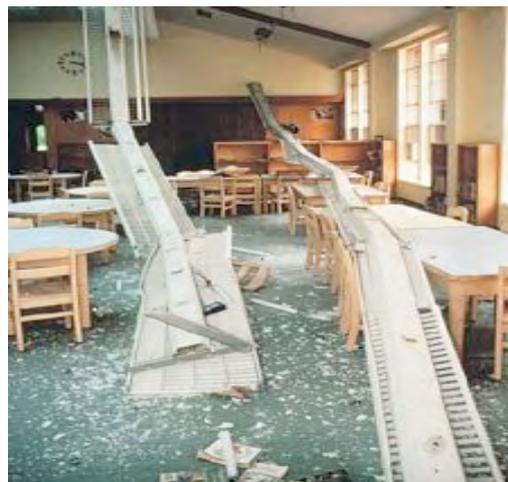
Il danno più comune che queste componenti possono subire è dato dalle oscillazioni indotte dal moto sismico. Incontrando degli ostacoli o i muri perimetrali dei locali, possono rompersi le lampade, facendo cadere a terra frammenti di vetro. Il rischio è ben più grave quando, a causa di sistemi di sospensione inadeguati, tutto il sistema rovina a terra, con un elevato pericolo per le persone sottostanti.

Il pericolo di caduta dei lampadari appesi con catena, può essere mitigato installando al supporto, dei controventi che impediscano gravi spostamenti ed assecondino le oscillazioni causate dal sisma; inoltre essi possono fungere da sostegno autoportante, in caso di sostituzione dei supporti originali. Per i neon a fissaggio superficiale, la messa in sicurezza consiste nell'utilizzo di ancoraggi, con l'interposizione di materiale adeguato che dissipi parzialmente l'urto.

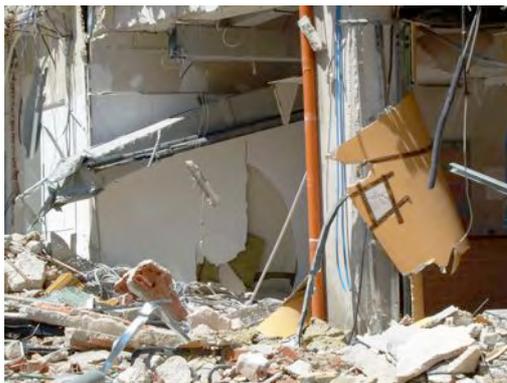
Struttura eterogenea caratterizzata da sistemi di fissaggio che possono essere labili. Le sollecitazioni indotte portano alla variazione geometrica del supporto con possibile espulsione delle lastre, coinvolgendo aree più o meno estese, fino al completo ribaltamento della partizione.

Il telaio deve essere saldamente ancorato alla struttura in cui si inserisce. Al fine di evitare la fuoriuscita dei pannelli, lungo la cornice perimetrale deve essere posto tra i montanti e i pannelli o una resina/schiuma ammortizzante o degli adesivi auto espandenti. Sulla superficie finita andrà applicata una rete in acciaio o in fibra di vetro al fine di contenere l'espulsione di frammenti di lastre e la fuoriuscita dei montanti.

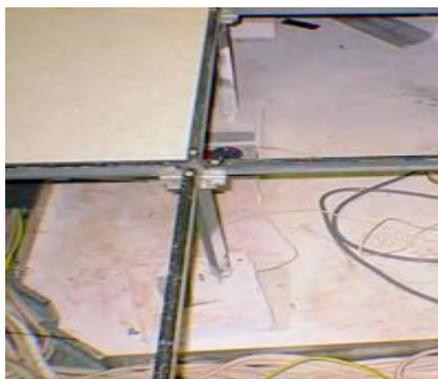
I danni più frequenti, sono attribuibili alla variazione geometrica che il reticolo strutturale di supporto subisce a causa di un evento sismico, causando lo sprofondamento dei pannelli che costituiscono il piano di calpestio e di appoggio. Si hanno quindi dei danni diretti e dei danni indiretti conseguenti all'inghiottimento delle componenti di arredo superficiale, che possono rimanere a loro volta danneggiate.

Obiettivo degli interventi è impedire che la struttura reticolare di sostegno possa avere dei movimenti indipendenti facendo crollare i pannelli e ridurre le sollecitazioni taglienti alla base. Si propone una controventatura incrociata dei componenti orizzontali e verticali del pavimento sopraelevato modulare, che trasmettono al piano di appoggio le sollecitazioni meccaniche gravanti sul pannello. La controventatura nella parte centrale va fissata al pavimento fungendo da tirante neutro all'insieme della struttura.

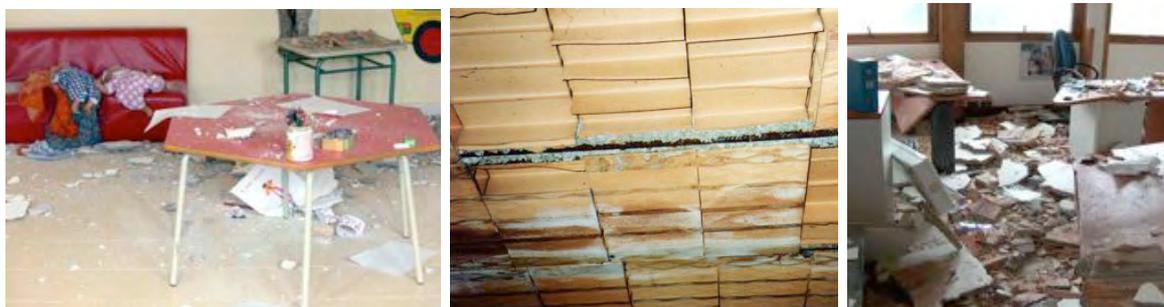
Il più frequente danno è dato dalla caduta degli intonaci, che sono rivestimenti fragili e poco elastici; i materiali precipitati, possono avere rilevanti dimensioni con superfici di distacco estese. Un altro danno molto frequente è lo sfondellamento, ossia il distacco e la successiva caduta delle cartelle inferiori dei blocchi di alleggerimento inseriti nei solai in cemento armato, a causa della non corretta realizzazione del solaio o dell'utilizzo di laterizi con errato allineamento dei fori ed inadeguato impasto.

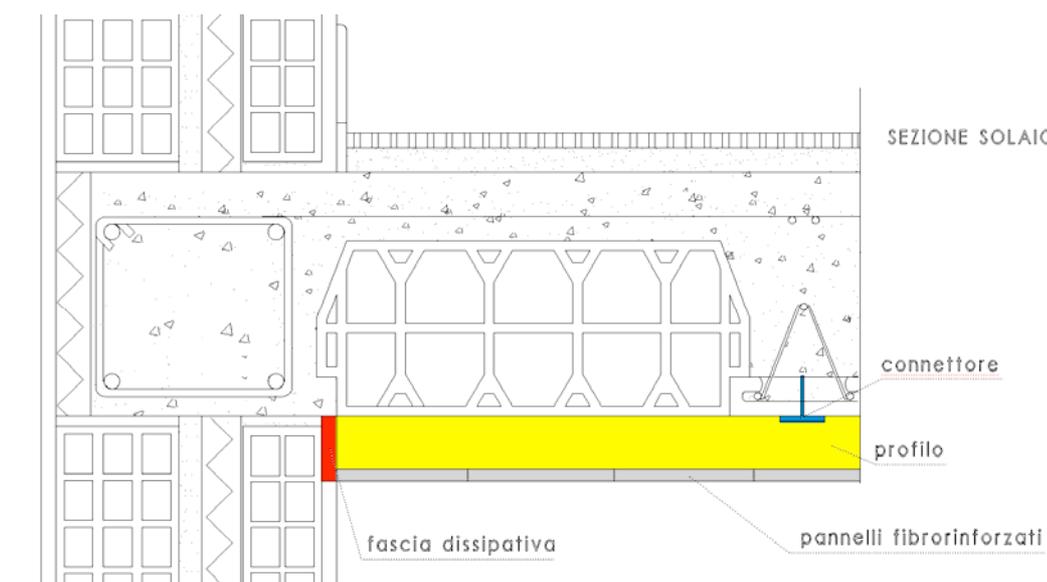
Dopo avere verificato la parte inferiore del solaio con termografie e battiture rimuovendo le eventuali parti ammalorate, si realizza una controsoffittatura con lastre in gesso fibrorinforzate. Queste vengono ancorate attraverso dei profili zincati ai travetti del solaio. Nel caso questi non fossero idonei si dovrà fissarli alla parte della cappa in cls compressa. Per evitare il fenomeno del martellamento, attorno al perimetro del controsoffitto, si dovrà inserire una fascia in materiale sismo-dissipativo. Il sistema così ottenuto eviterà la caduta di frammenti durante altri eventi sismici.

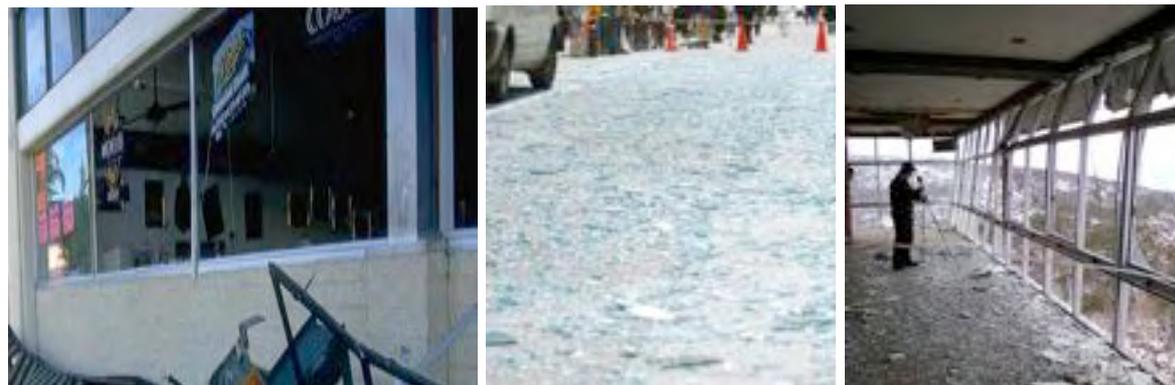
La rottura del vetro, porta alla formazione di schegge di varie dimensioni, pericolose sia per gli occupanti delle stanze, sia per le persone che si trovano a transitare nelle vicinanze dei serramenti.

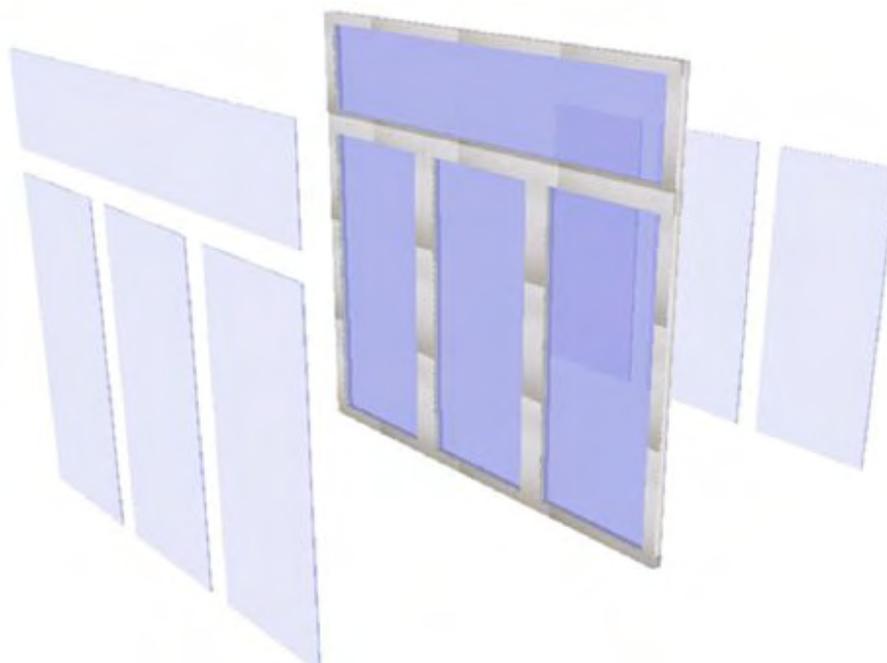
Per ridurre i rischi in caso di rottura dei vetri, si possono applicare delle pellicole di sicurezza. Queste pellicole, applicate a caldo, sono in grado di trasformare un semplice vetro in un vetro di sicurezza a norma Europea EN 12543 * (2B2 e 3B3). Quindi, anche in caso di rottura, il vetro verrà tenuto insieme dalla pellicola evitando la dispersione di frammenti più o meno grandi, sia verso l'interno che verso l'esterno. Questi rivestimenti hanno uno spessore inferiore a mezzo millimetro e garantiscono una perfetta trasparenza.

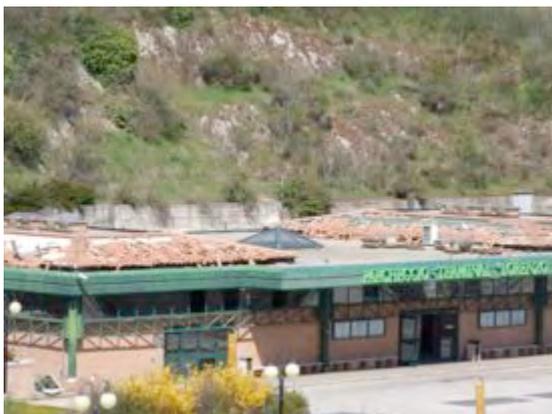
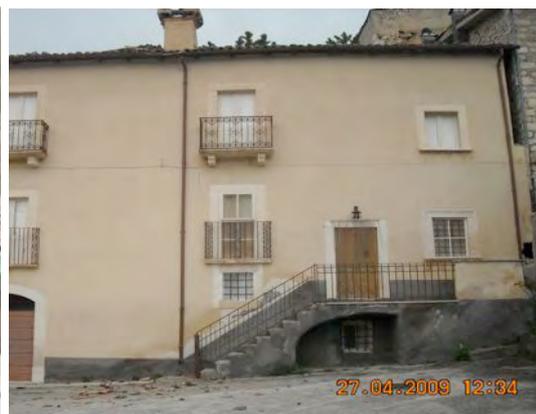
A seguito dell'evento sismico, l'inadeguato o insufficiente sistema di ancoraggio delle tegole, può innescare un meccanismo a catena con crollo anche di consistenti porzioni di copertura.

Per diminuire il rischio di stacco, scivolamento e caduta, bisogna aumentare i punti di ancoraggio fissi, da 3 corsi di norma a ogni corso, al fine di rendere meno estese le aree soggette a possibili crolli. Per diminuire i rischi di caduta dei singoli elementi bisogna utilizzare i dispositivi metallici di ancoraggio sia ferma coppo, sia rompitratta che vanno ancorati alla struttura.

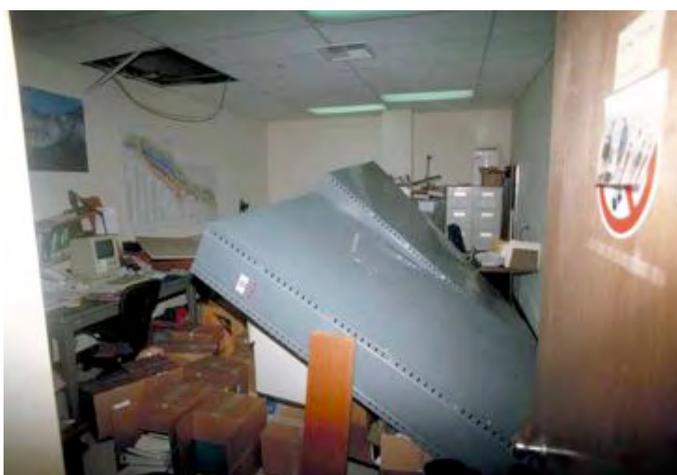
Solitamente questi componenti, vengono semplicemente addossati alla parete, senza nessun elemento di ancoraggio dedicato. Vengono riempiti con faldoni e contenitori molto pesanti, senza curarsi della distribuzione dei pesi al loro interno. Trovano così collocazione, nei ripiani più alti i pesi maggiori, che raggruppano di solito il materiale utilizzato più raramente e nei piani più bassi e comodi il materiale di più frequente consultazione o utilizzo.

La collocazione tipica di questi componenti può innescare, anche a seguito di un evento sismico lieve, pericolosi fenomeni oscillatori nel componente, con un'alta probabilità di ribaltamento dello stesso.

L'intervento consigliato consiste nel posizionare delle squadrette in metallo, fissate ai lati dell'armadio per evitare che si rovesci a seguito di un evento sismico. Risulta utile anche un sistema aggiuntivo di chiusura di sicurezza per le ante.

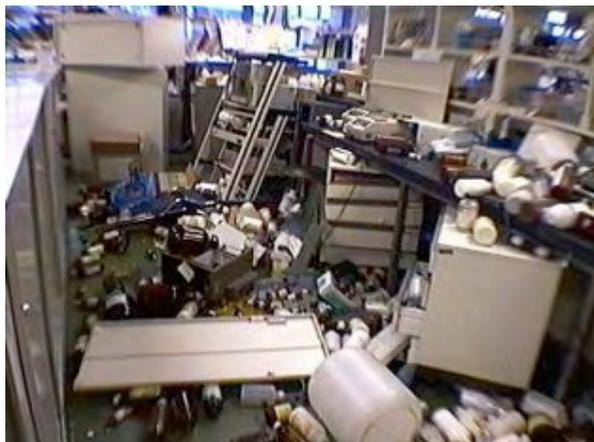
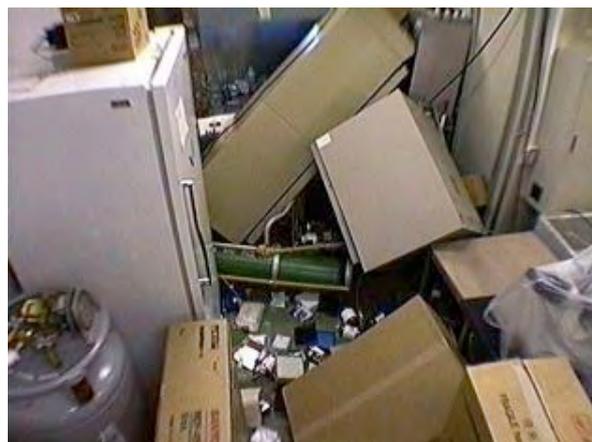
I laboratori, data la presenza di notevoli quantità di materiali chimici, sono estremamente vulnerabili ad un evento sismico. Le sostanze contenute nei flaconi possono essere dannose per contatto, per inalazione o come inneschi per incendi.

In caso di evento sismico di notevole entità, gli arredi slitterebbero in tutte le direzioni, facendo cadere al suolo tutti gli oggetti contenuti. La collocazione tipica di questi componenti può innescare, anche a seguito di un evento sismico lieve, pericolosi fenomeni oscillatori nel componente, con un'alta probabilità di ribaltamento dello stesso.

L'intervento consigliato consiste nel posizionare delle squadrette in metallo ai lati dell'armadio, fissate al muro, per evitare che si capovolga a seguito di un evento sismico ed in aggiunta un sistema di chiusura di sicurezza per le ante. Per le scrivanie l'intervento si attua posizionando degli ancoraggi alla base, che ostacolino lo slittamento, ma consentano al componente qualsiasi adeguamento nell'arredo.

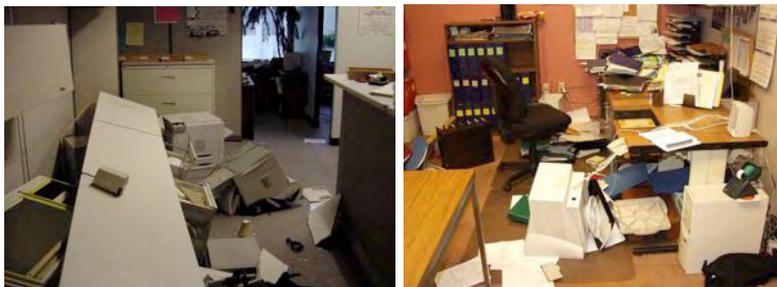
A volte, per necessità di spazio, vengono collocate delle apparecchiature elettroniche, di rilevante su mobili che di per sé sarebbero sufficientemente stabili, ma che con un peso aggiuntivo così rilevante, cambiano radicalmente il posizionamento del baricentro dell'insieme, aumentando i rischi di ribaltamento. Lo stesso rischio vale per quelle apparecchiature informatiche, come computer e monitor che rappresentano oggi un elemento costante e fondamentale per la gestione dell'ufficio.

Caduta e conseguente rottura delle apparecchiature che trovano posto su questi supporti inadeguati. Il rischio è particolarmente elevato per i monitor lcd a schermo piatto di ultima generazione, che per la loro geometria risultano particolarmente vulnerabili al ribaltamento.

Per i monitor l'intervento più efficace è volto a ridurre la possibilità che l'apparecchio possa rovesciarsi. Vengono realizzati due anelli dello stesso diametro della base di appoggio della struttura: il primo, che sarà a diretto contatto con il tavolo, è fatto con un sottile strato di gel con una superficie in Velcro, che andrà a combaciare con l'anello soprastante; il secondo anello pure in Velcro, verrà incollato alla base del monitor. Questo sistema permette di resistere a urti di una certa intensità e rende possibile il ricollocamento del monitor in altre posizioni sul tavolo operativo, cambiando solo l'anello adesivo. Per quanto riguarda la CPU, scopo fondamentale è impedire al case di rovesciarsi, per scongiurare il danneggiamento della componente hardware interna e il danneggiamento delle prese di collegamento con i cavi esterni. La riduzione del danno alla strumentazione è potenzialmente molto efficace, garantendo al contempo una elevata flessibilità nell'ipotesi di manutenzione o sostituzione del componente. Il tutto viene realizzato con un sistema di cinghie a sgancio rapido che pur non intaccando la struttura dell'elemento, consente dei piccoli spostamenti di assestamento, ma non permette al componente di cadere al suolo. Per le fotocopiatrici l'intervento è volto ad ancorare in maniera solida il supporto alla parete, attraverso cinghie o fermi riposizionabili.

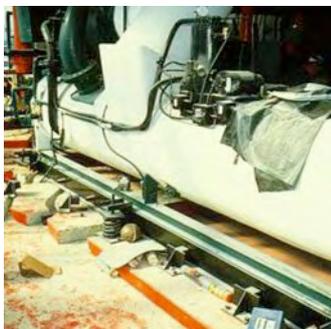
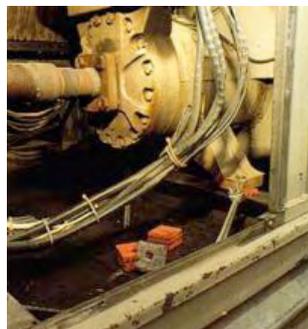
In caso di evento sismico di notevole entità, difficilmente reggerebbe a delle sollecitazioni taglienti che romperebbero i supporti e farebbero scivolare il generatore lateralmente, forse rovesciandolo. L'elemento è rigidamente unito alle derivazioni elettriche, che sicuramente si strapperebbero bloccando istantaneamente l'approvvigionamento elettrico al complesso. Inoltre la batteria che funge da starter al sistema non è vincolata efficacemente alla struttura con il rischio che possa rovesciarsi danneggiandosi e interrompendo l'erogazione al generatore.

L'intervento fondamentale da porre in essere su questo componente, serve ad ancorare il telaio di supporto al pavimento. Questo si ottiene attraverso dei dispositivi che limitano i movimenti orizzontali indotti dal sisma chiamati "snubber" e isolatori sismici a molla che ammortizzano gli spostamenti verticali. Gli "snubber" sono degli elementi in acciaio che vincolano il telaio alla base come in una morsa. Fra telaio e "snubber" viene interposto uno spessore in neoprene sostituibile chiamato "bushing" che serve a smorzare le forze di impatto. Gli "snubber", devono essere posizionati in modo da garantire un spazio libero tra gli stessi e il telaio da 3 a 10 mm, per permettere piccoli spostamenti prima di entrare in azione opponendo resistenza.

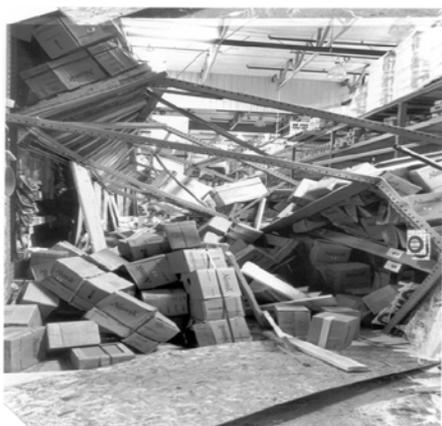
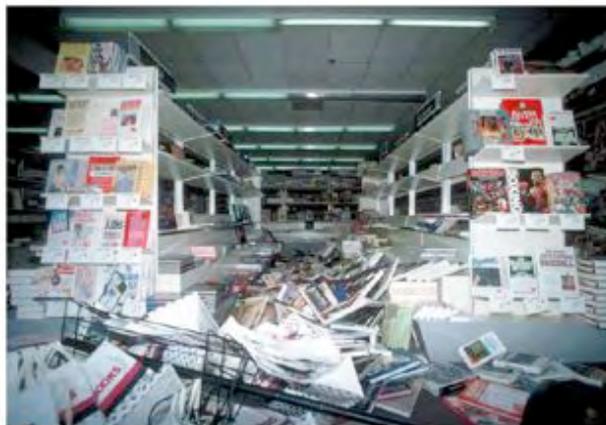
Poiché entrano in gioco carichi rilevanti su strutture, sostanzialmente snelle e leggere, queste se non opportunamente dimensionate, ancorate o controventate, possono essere soggette a pesanti fenomeni di instabilità o di crollo.

L'intervento fondamentale da porre in essere su questo componente, serve ad ancorare l'elemento destinato alla esposizione al pianale dello scaffale (in maniera meno evidente e lesiva possibile). Un secondo intervento proposto, deve ridurre la possibilità che oggetti pesanti non fissabili o stoccati nei ripiani in alto cadano al suolo. La soluzione che ancora una volta ci sembra la più efficace, è quella delle barre di contenimento riposizionabili. Questo permette di proteggere dalla caduta oggetti che nel tempo, per le modificate strategie di vendita, venissero sostituiti con altri di diverse dimensioni. N.B. La massima altezza di posizionamento della barra singola dal ripiano è a 0,5 - 0,75 h dell'altezza del prodotto esposto.

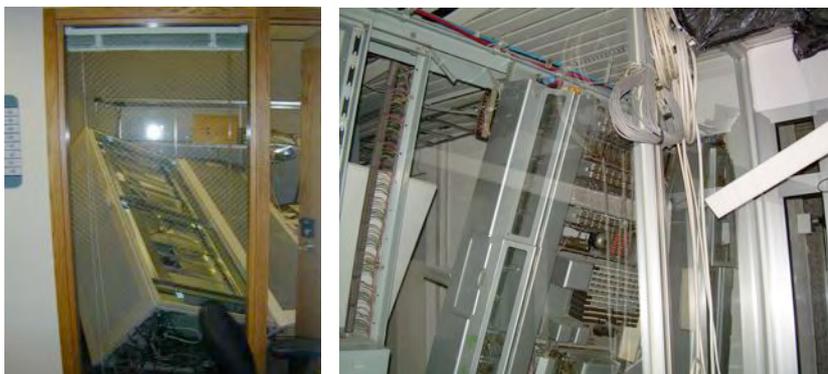
Il server, nel caso studio è inserito in un rack molto snello, affiancato da tutta una serie di apparecchiature incassate in mobiletti dedicati, con ante in vetro trasparente. C'è una vulnerabilità diretta, con un rischio di ribaltamento laterale minimo, soprattutto per la contiguità fisica con le altre apparecchiature. Il rovesciamento frontale è invece possibile, essendo l'apparecchio molto pesante e non soggetto a slittare sugli appoggi, che possono innescare momenti di ribaltamento. Il rischio potrebbe essere di tipo indiretto essendo le connessioni elettriche successive alla realizzazione dell'immobile con tratti ancorati in maniera rigida alla parete, che potrebbero subire sfilamenti a seguito di un evento sismico.

L'intervento ha come obiettivo l'ancoraggio del server al pavimento, per evitare che si inneschino fenomeni di ribaltamento. Data la posizione in centro stanza non ci si può servire di pareti di appoggio. I fermi blocca piedini possono essere aperti facilmente, per permettere il ricollocamento e la manutenzione dell'apparecchiatura.
